RELATÓRIO DE ACOMPANHAMENTO DAS OBRAS PÚBLICAS

Relatório número: RAO 014/OSC/2016

Órgão / entidade: Município de Criciúma - SC

Objeto: Contratação de empresa de engenharia para execução dos serviços necessários a implantação do **PARQUE DOS IMIGRANTES**, numa área total de 61.094,00m² localizada as margens do anel viário – Vila Francesa no Distrito de Rio Maina Município de Criciúma-SC. Convênio nº. 2015TR001194 entre GOVERNO DO ESTADO x MUNICÍPIO DE CRICIÚMA.

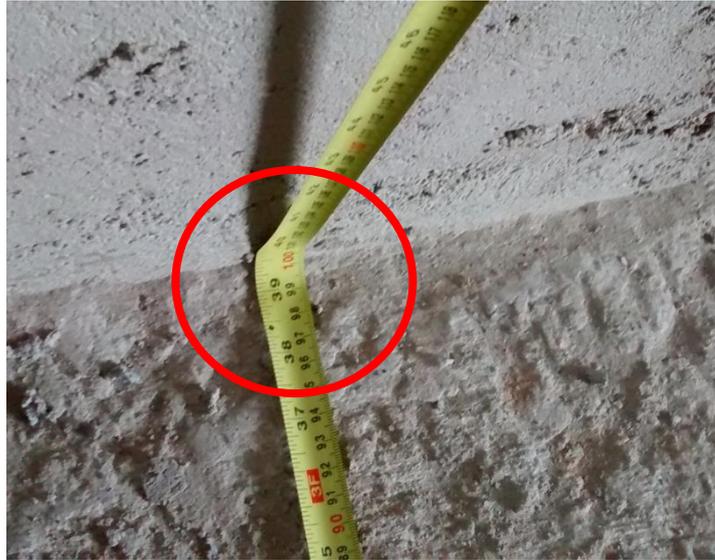
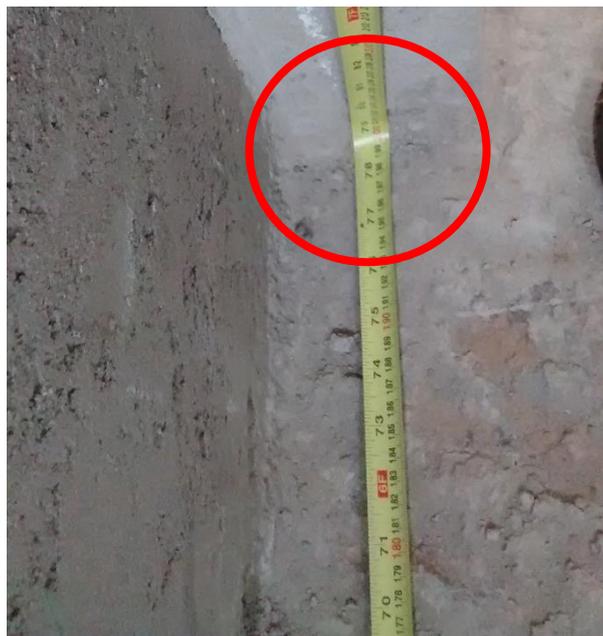
A equipe também averiguou a dimensão dos sanitários, conforme o projeto estas deveriam ser de 2,00 m x 1,00 m para os sanitários normais e 2,10 m x 2,00 m para os sanitários adaptados para deficientes físicos e idosos, foi constatado que o que foi executado obedece as medidas indicadas em projeto.

Figura 14: Verificação da largura dos sanitários. (Fonte: Dos autores 2016)

Figura 15: Verificação do comprimento dos sanitários. (Fonte: Dos autores 2016)

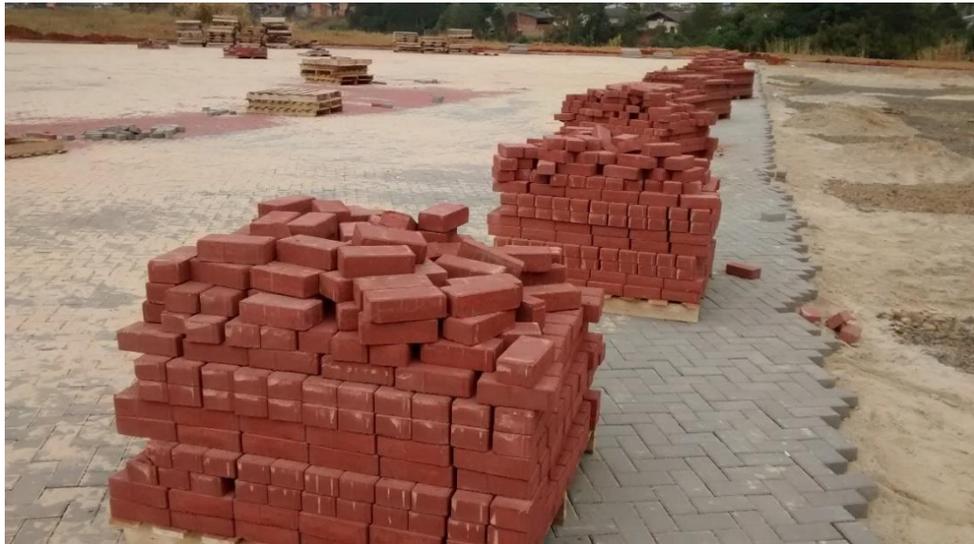
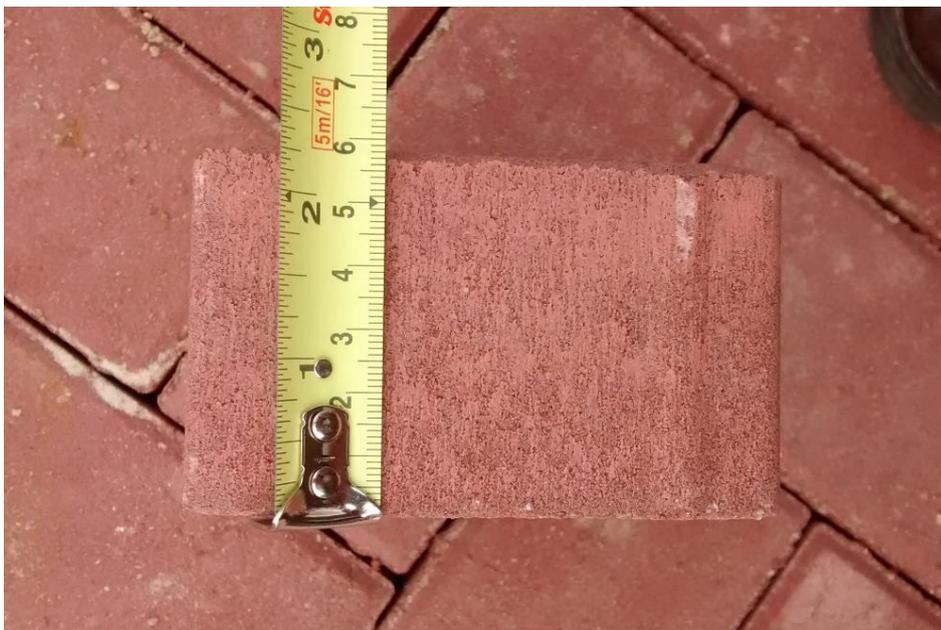
Também neste local foi averiguado se as dimensões dos blocos de concreto do tipo paver atendiam as especificações da planilha orçamentária, conforme medição constatou-se que os blocos utilizados atendem a especificação, pois possuem espessura de 6 cm.

Figura 28: Blocos de concreto tipo paver utilizados no revestimento da área de convivência. (Fonte: Dos autores 2016)

Figura 29: Verificação da dimensão dos blocos de concreto tipo paver. (Fonte: Dos autores 2016)

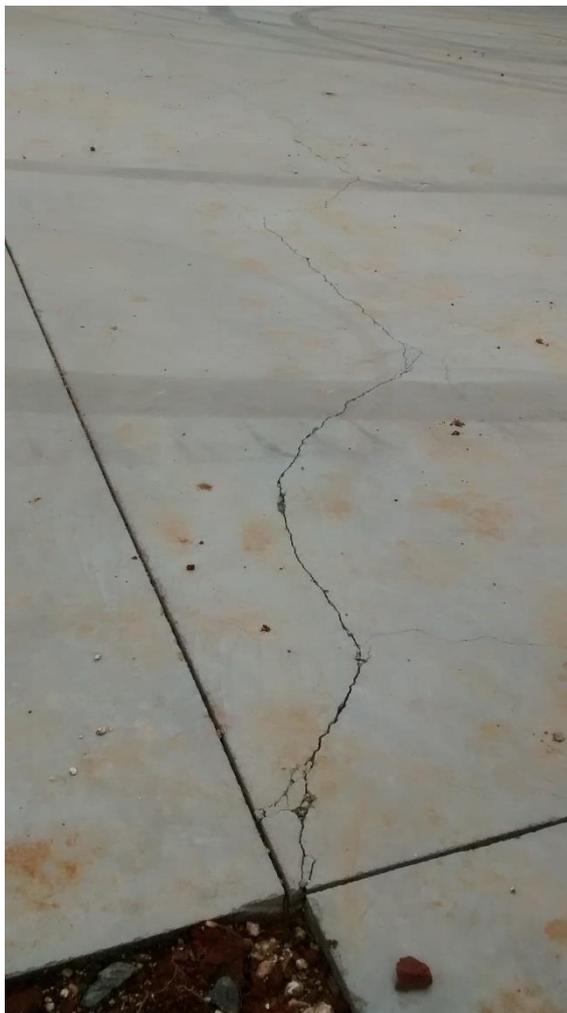
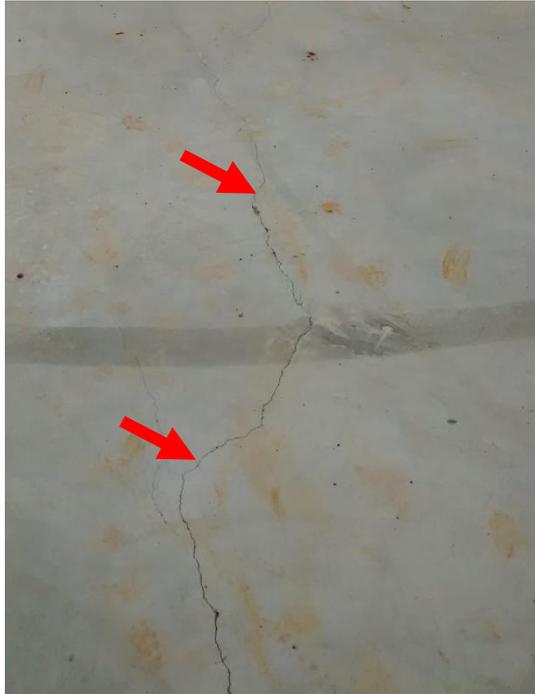
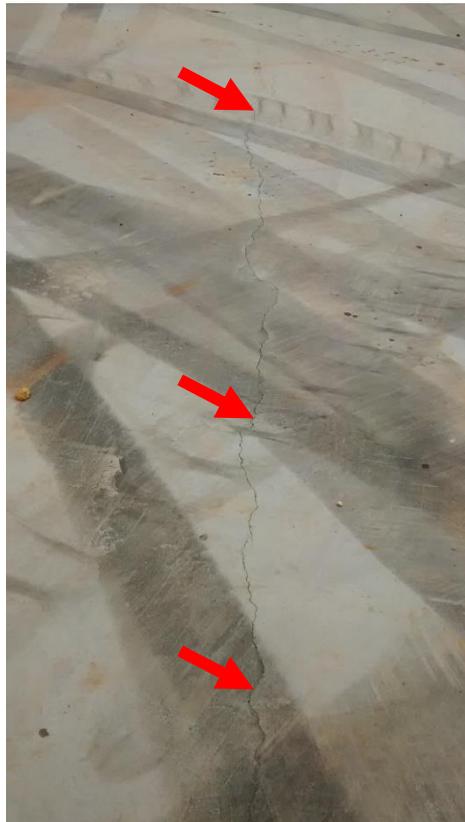
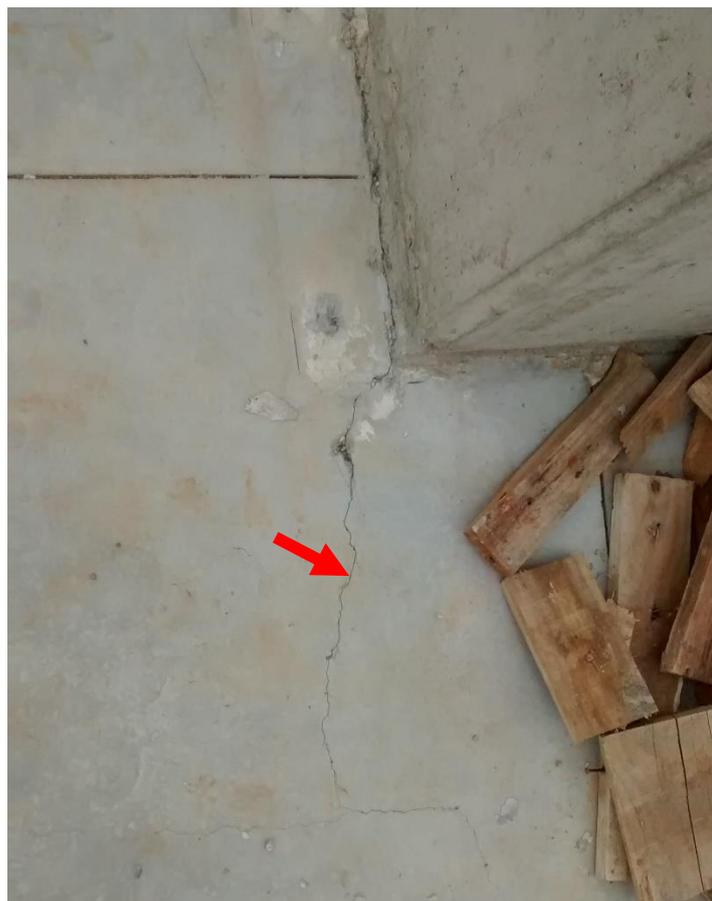
No decorrer da visita a equipe do Observatório Social de Criciúma observou diversos problemas, alguns remanescentes da última visita e outros foram identificados durante a realização desta visita. Um destes locais que apresentam problemas remanescentes da última visita realizada foram as quadras poliesportivas, estas estão apresentando fissuras em diversos locais. Estas fissuras permitem ao piso de concreto que se movimente neste local, podendo assim agravar as fissuras, prejudicando a quadra estruturalmente e esteticamente, além do mais foi observado que nas quadras existem marcas de pneus, marcas estas oriundas da ação de vândalos. Como demonstram as imagens a seguir, algumas fissuras são de tamanho relevante inclusive.

Figura 38: Fissura na quadra poliesportiva. (Fonte: Dos autores 2016)

Figura 39: Fissura na quadra poliesportiva. (Fonte: Dos autores 2016)

Figura 40: Fissura na quadra poliesportiva. (Fonte: Dos autores 2016)

Figura 42: Fissura na quadra poliesportiva. (Fonte: Dos autores 2016)

Com a quinta visita constatou-se que a obra está seguindo o cronograma físico estabelecido e os projetos, no entanto observa-se diversos problemas de acordo com o relatado neste documento, como: presença de fissuras em diversos locais como nas quadras poliesportivas, subestação e sanitários e estar, existência de bicheiras nas vergas e contra vergas nas janelas dos sanitários e em outros locais, blocos de concreto tipo paver danificados, dentre outros problemas identificados e relatados no decorrer do relatório. Desta forma sugere-se a administração municipal do Município de Criciúma que averigüe tais situações relatadas, a fim de que se solucione estes problemas observados na visita realizada.

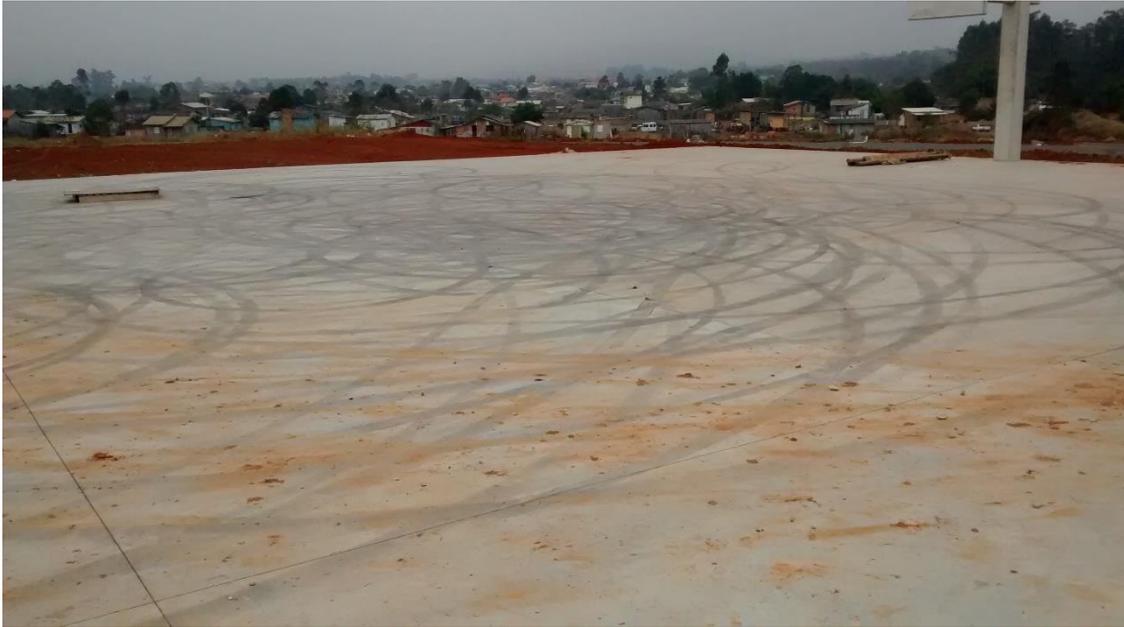
Figura 41: Marcas de pneu na quadra poliesportiva. (Fonte: Dos autores 2016)

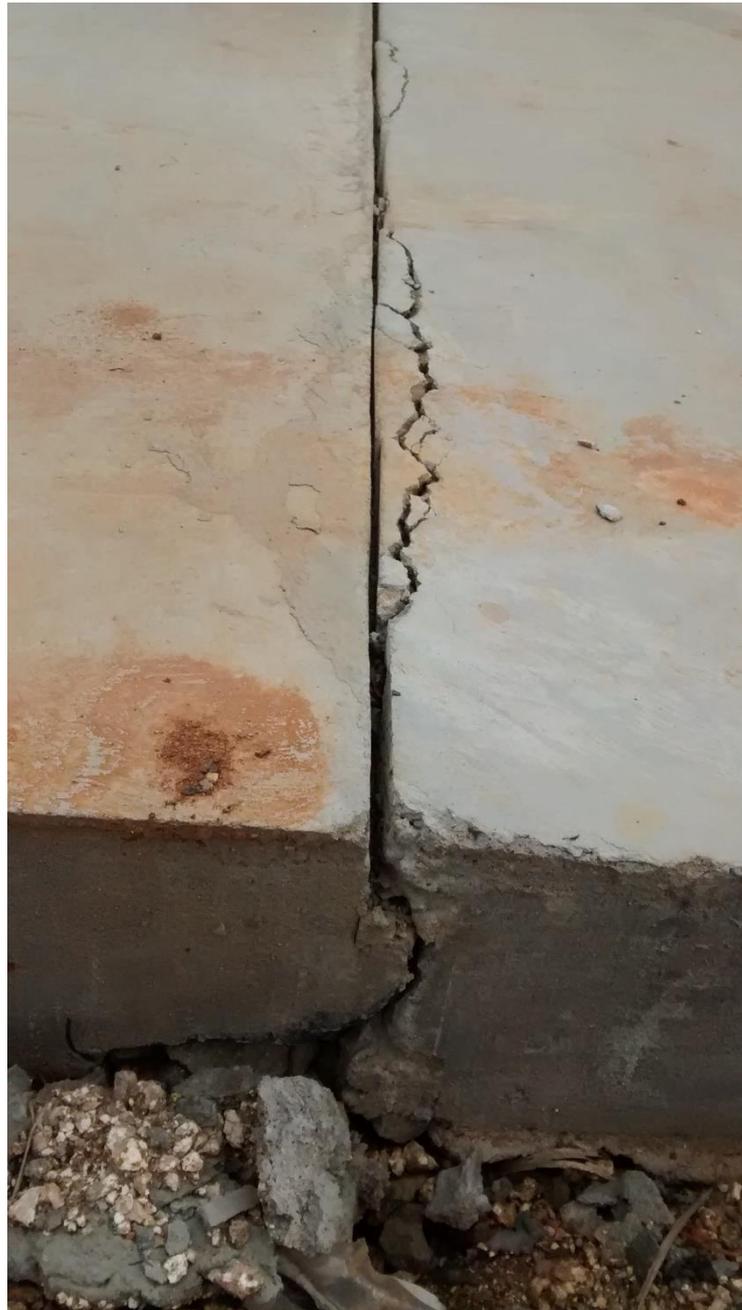
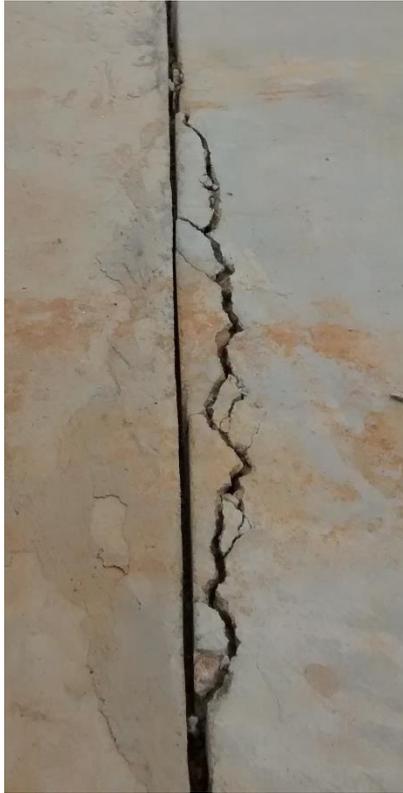
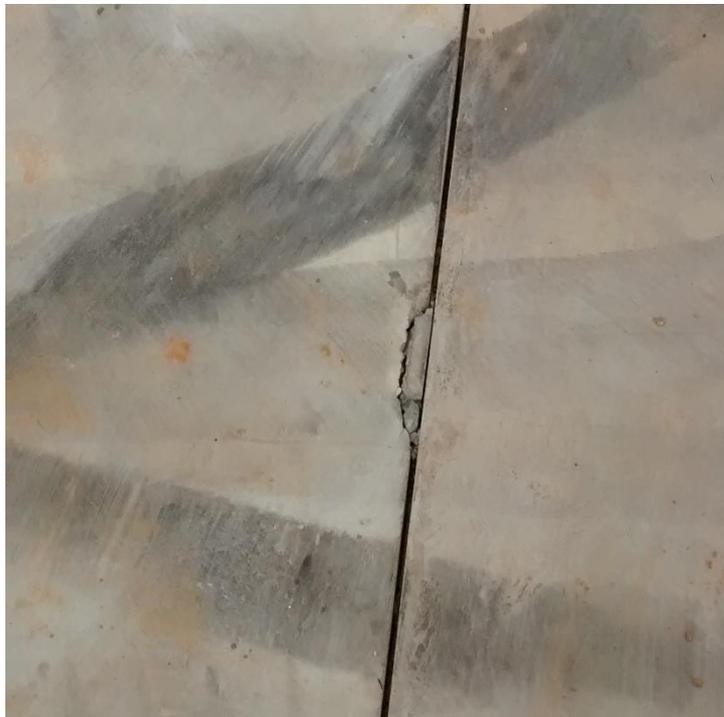
Nas quadras poliesportivas foram executados cortes para que estes funcionem como juntas de dilatação, porém observa-se nestes pontos a quebra do concreto e ainda que alguns cortes não foram executados até o final da camada de concreto.

Figura 43: Concreto danificado no local de execução do corte. (Fonte: Dos autores 2016)

Figura 44: Concreto danificado no local de execução do corte. (Fonte: Dos autores 2016)

Figura 45: Concreto danificado no local de execução do corte. (Fonte: Dos autores 2016)

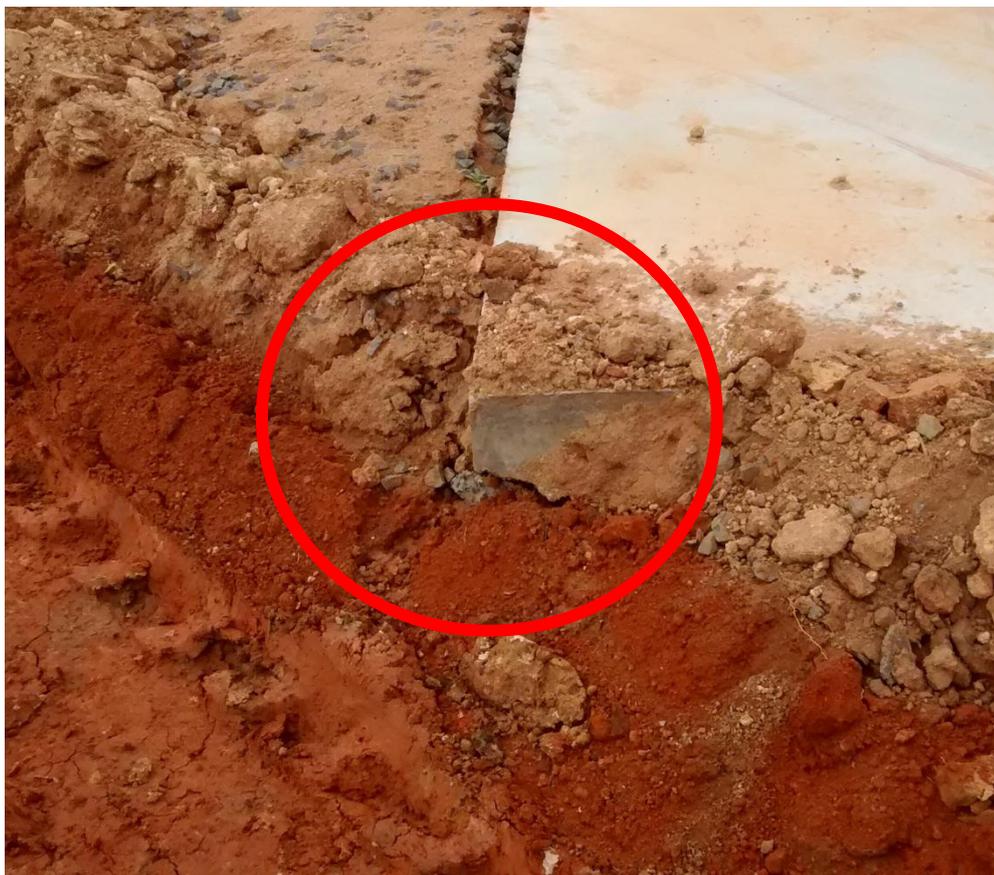
Foi observado que a execução de um dos caminhos do Parque dos Imigrantes acabou danificando a quadra poliesportiva em um de seus cantos, conforme ilustra a imagem abaixo:

Figura 46: Quadra poliesportiva danificada pela execução de um dos caminhos. (Fonte: Dos autores 2016)

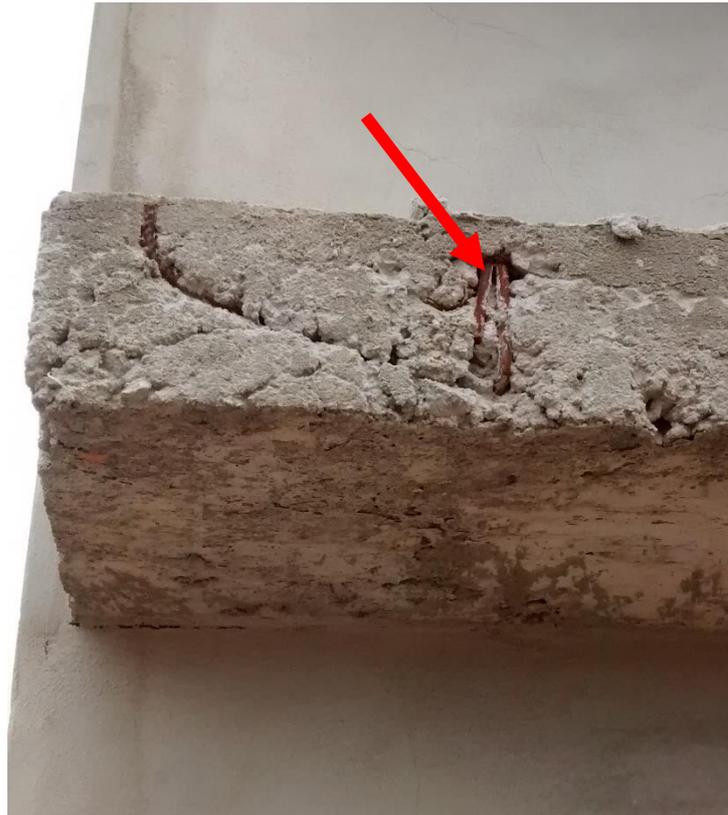
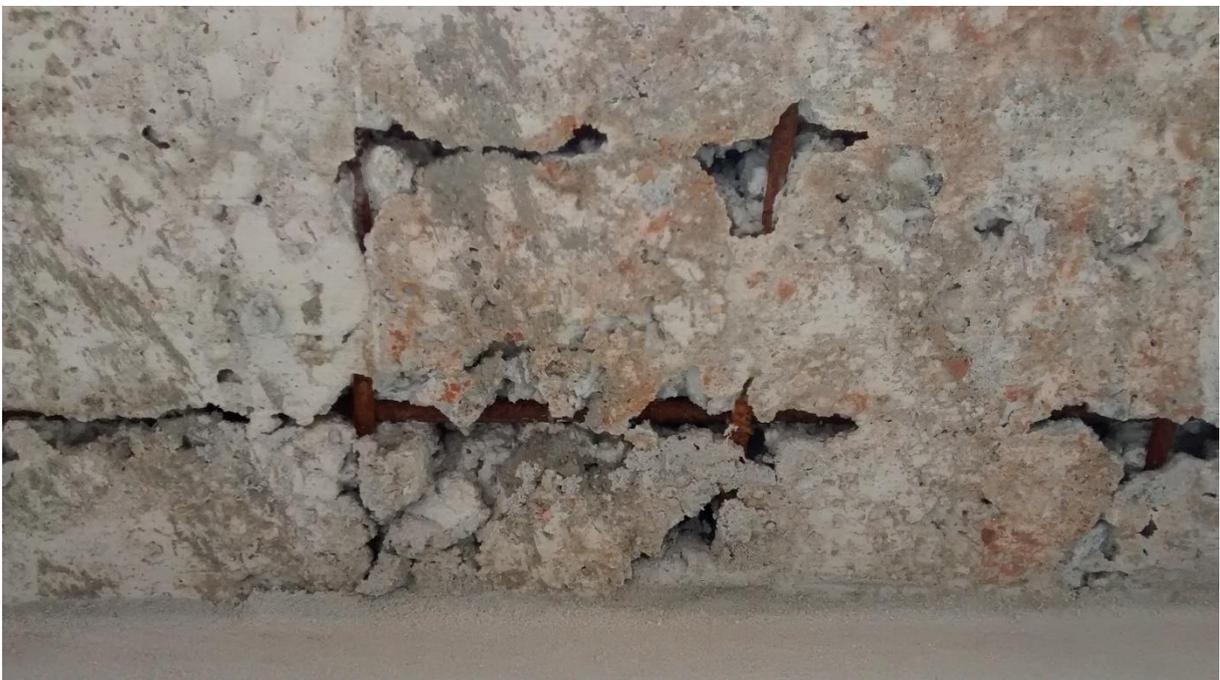
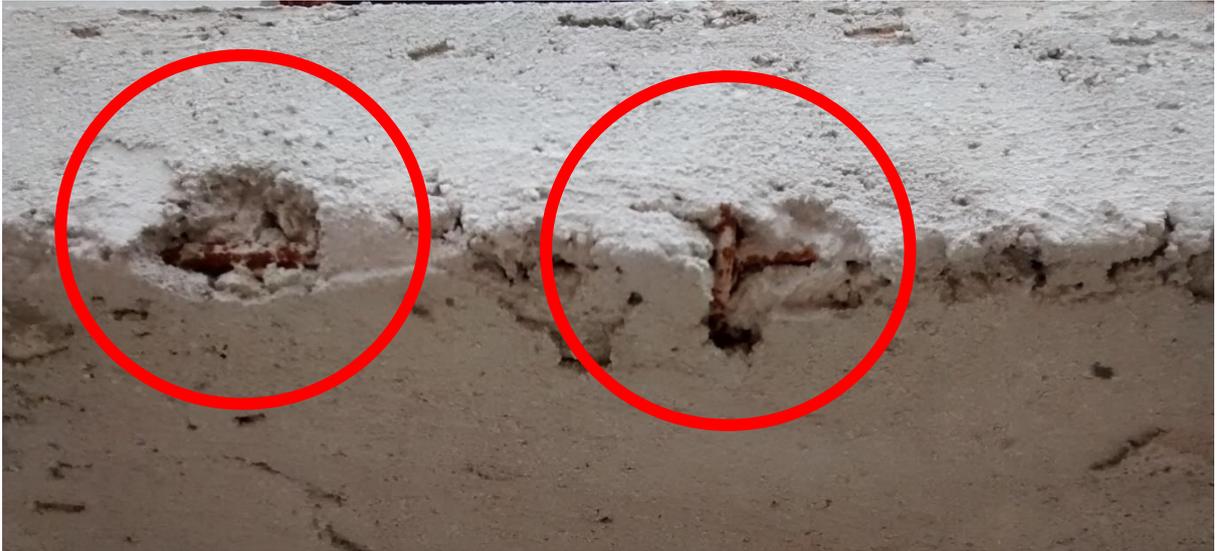
Outro local que a equipe pode observar que os problemas identificados na última visita são remanescentes foram nos sanitários e estar, mais precisamente nas vergas e contra vergas, estendidas para instalação das pingadeiras, estas assim como a última visita apresentam “bicheiras no concreto” (ferragens aparentes sem o recobrimento do concreto) (fig. 47, 48 e 49). Também foram identificados tais problemas na estrutura do pergolado e de algumas tabelas de basquete (fig. 50 e 51).

Figura 47: Armadura aparente. (Fonte: Dos autores 2016)

Figura 48: Armadura aparente. (Fonte: Dos autores 2016)

Figura 49: Armadura aparente. (Fonte: Dos autores 2016)

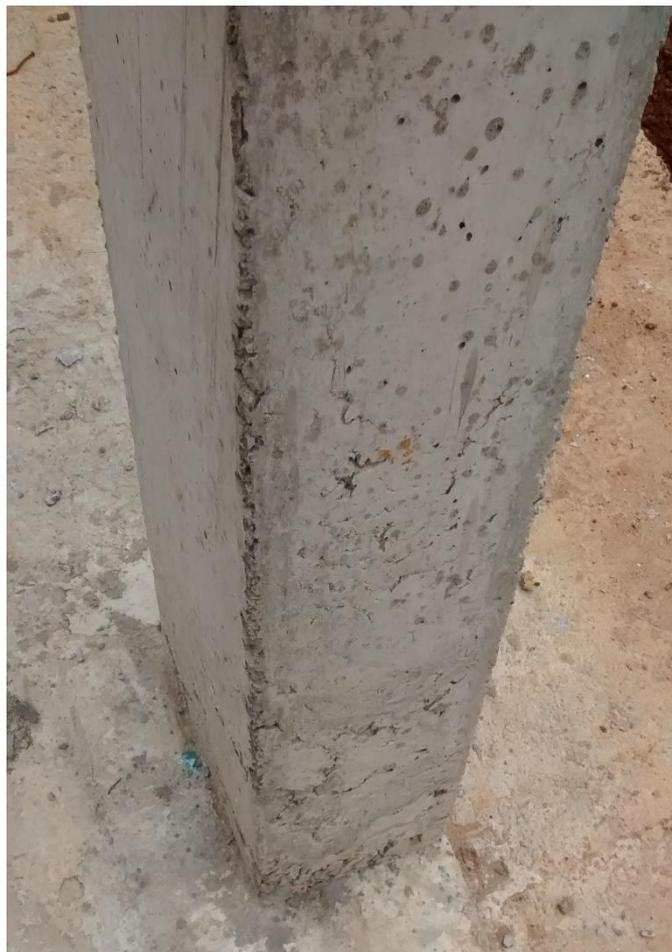
Figura 50: Bicheira estrutura do pergolado. (Fonte: Dos autores 2016)

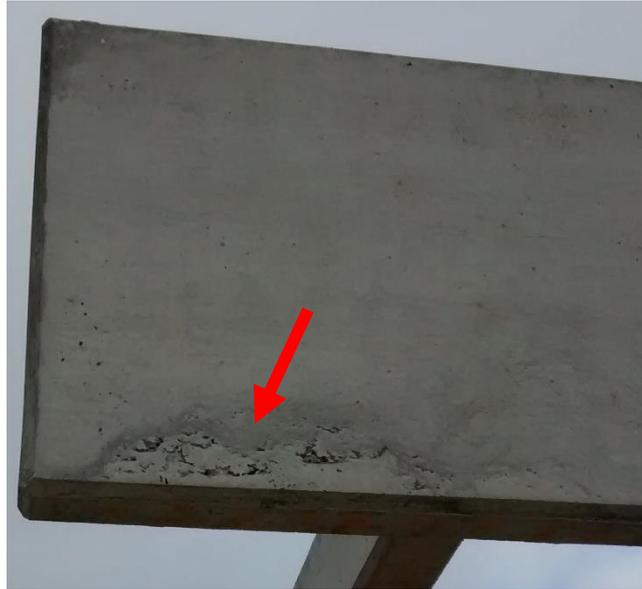
Figura 51: Bicheira tabela de basquete. (Fonte: Dos autores 2016)

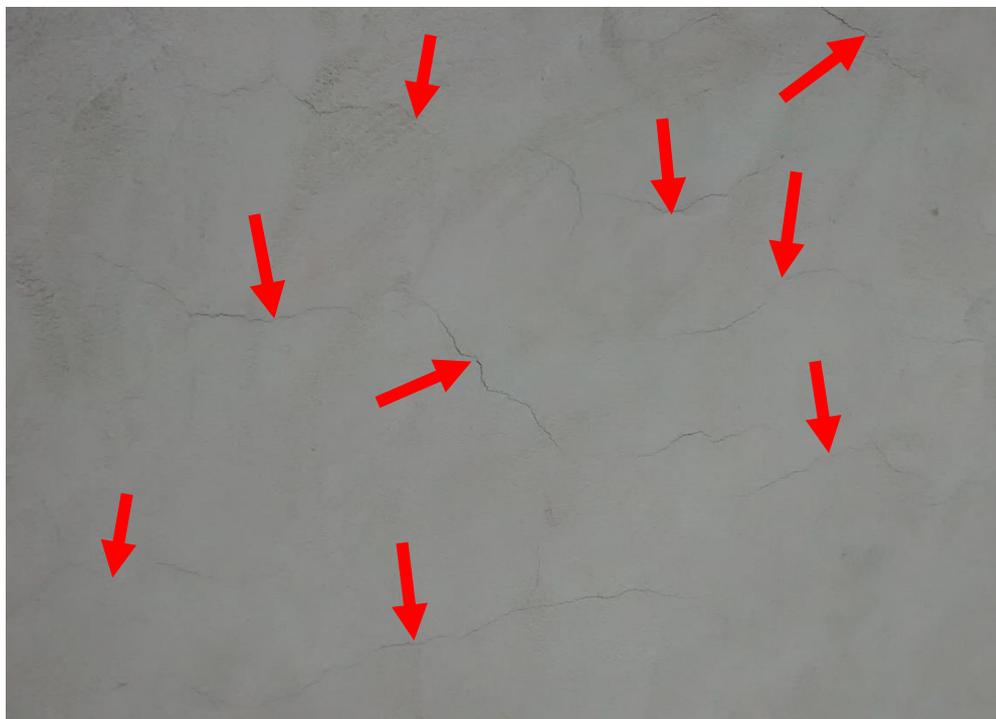
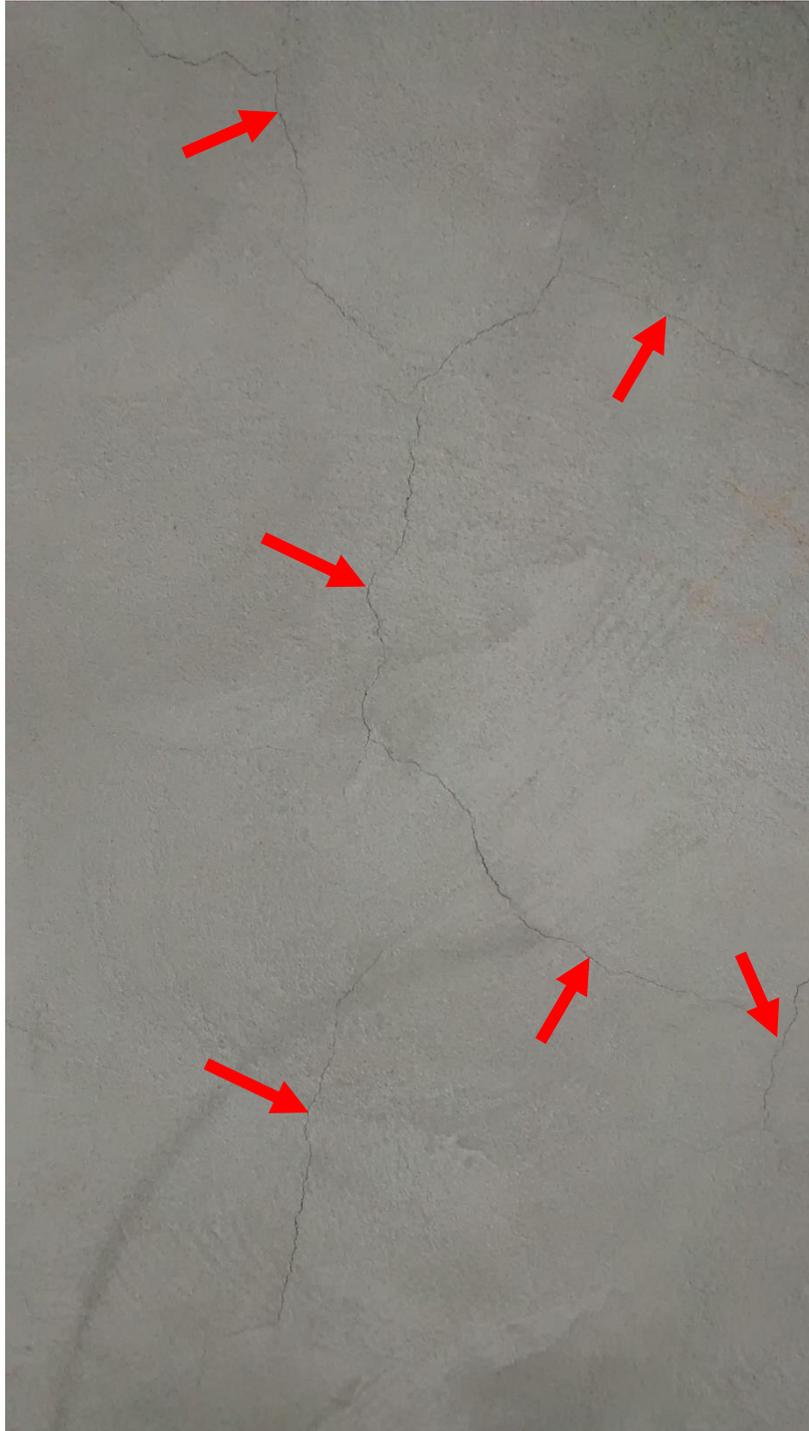
Além do mais foi identificado nesta visita a existência de fissuras em diversos pontos da alvenaria dos sanitários e estar (fig. 52 e 53).

Figura 52: Fissuras na alvenaria dos sanitários e estar . (Fonte: Dos autores 2016)

Figura 53: Fissuras na alvenaria dos sanitários e estar. (Fonte: Dos autores 2016)

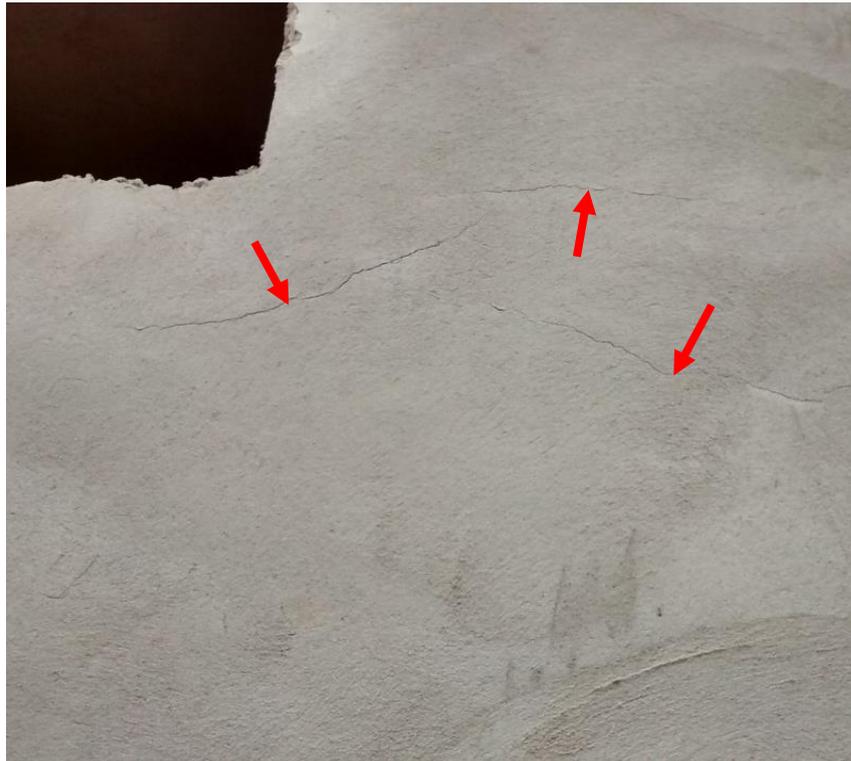
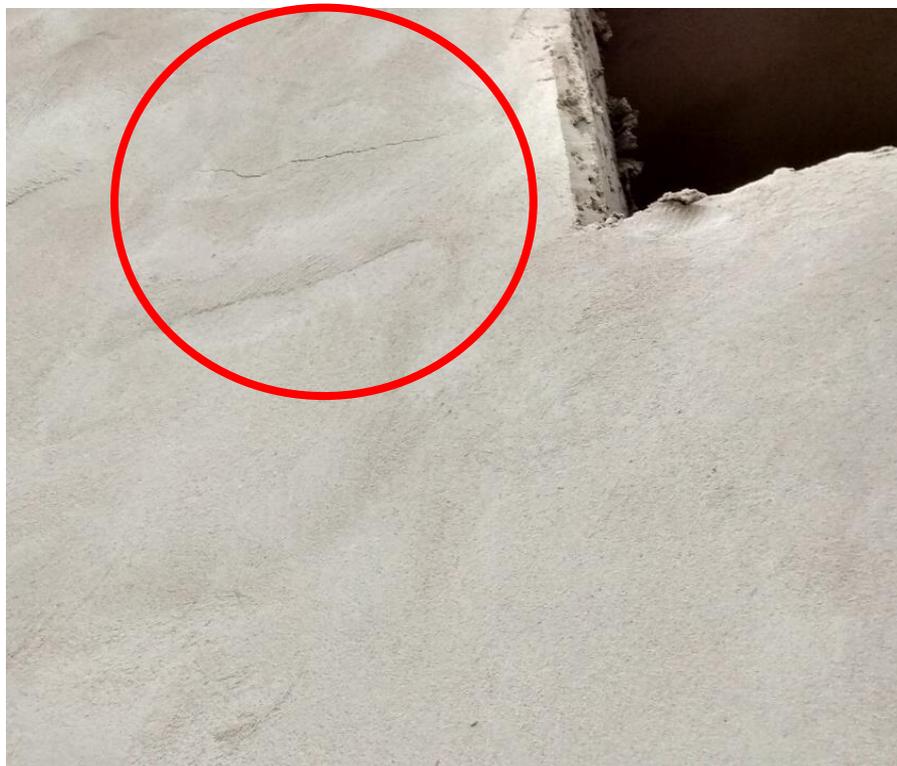
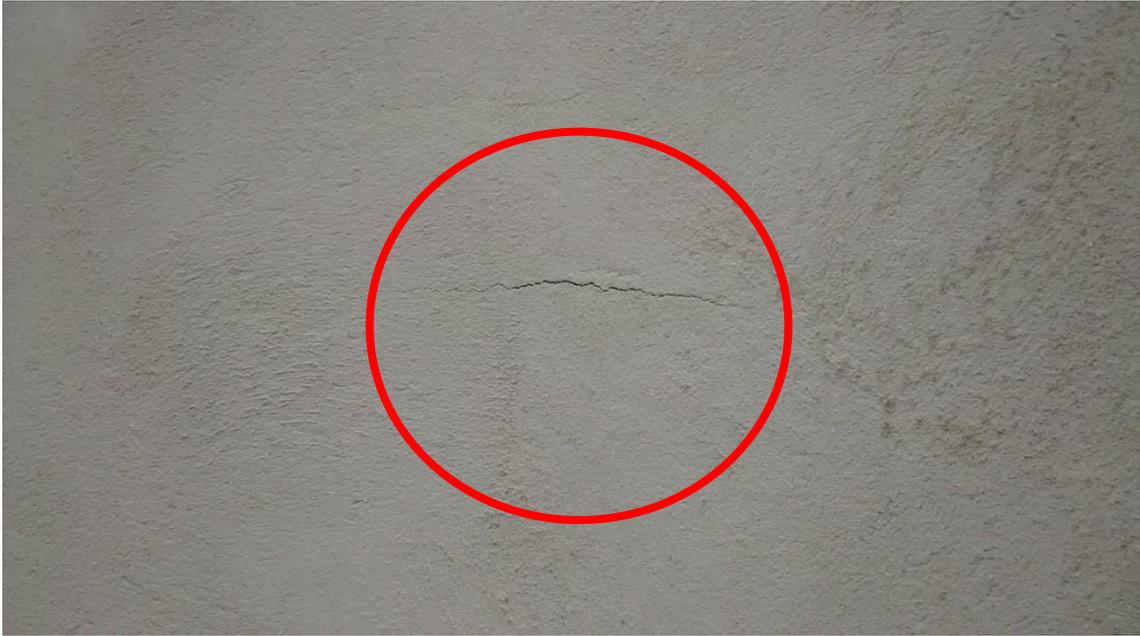
Já na estrutura da subestação a equipe observou a existência de diversos pontos com fissuras, conforme imagens abaixo:

Figura 54: Fissuras na alvenaria da subestação. (Fonte: Dos autores 2016)

Figura 55: Fissura na alvenaria da subestação. (Fonte: Dos autores 2016)

Figura 56: Fissura na alvenaria da subestação. (Fonte: Dos autores 2016)

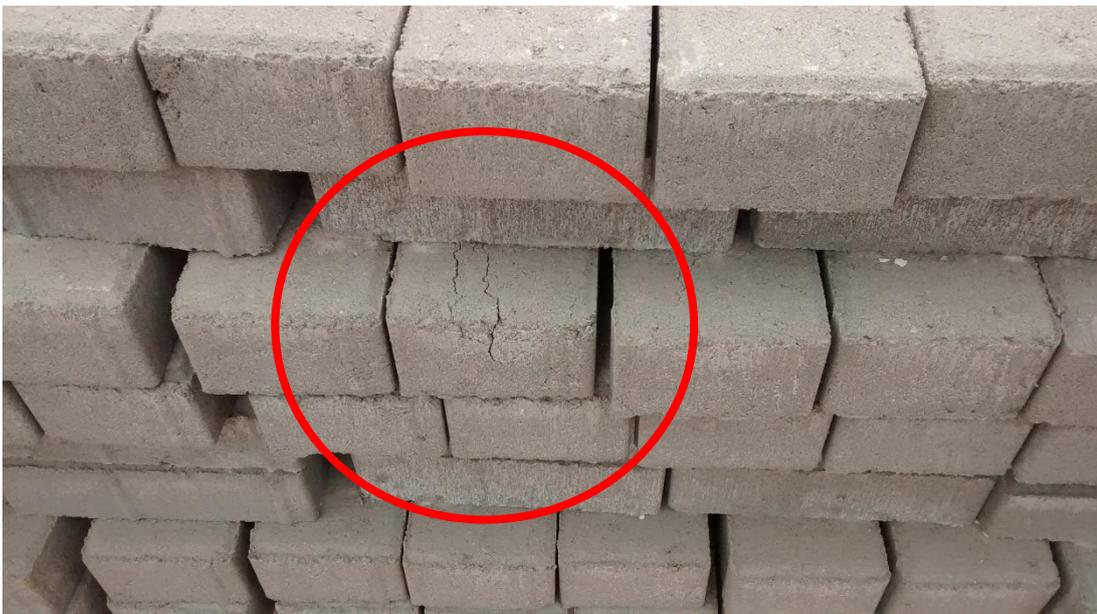
Na área de convivência a equipe constatou que alguns blocos, armazenados para posterior utilização, estavam danificados além do mais alguns destes blocos danificados foram utilizados.

Figura 57: Bloco de concreto tipo paver danificado. (Fonte: Dos autores 2016)

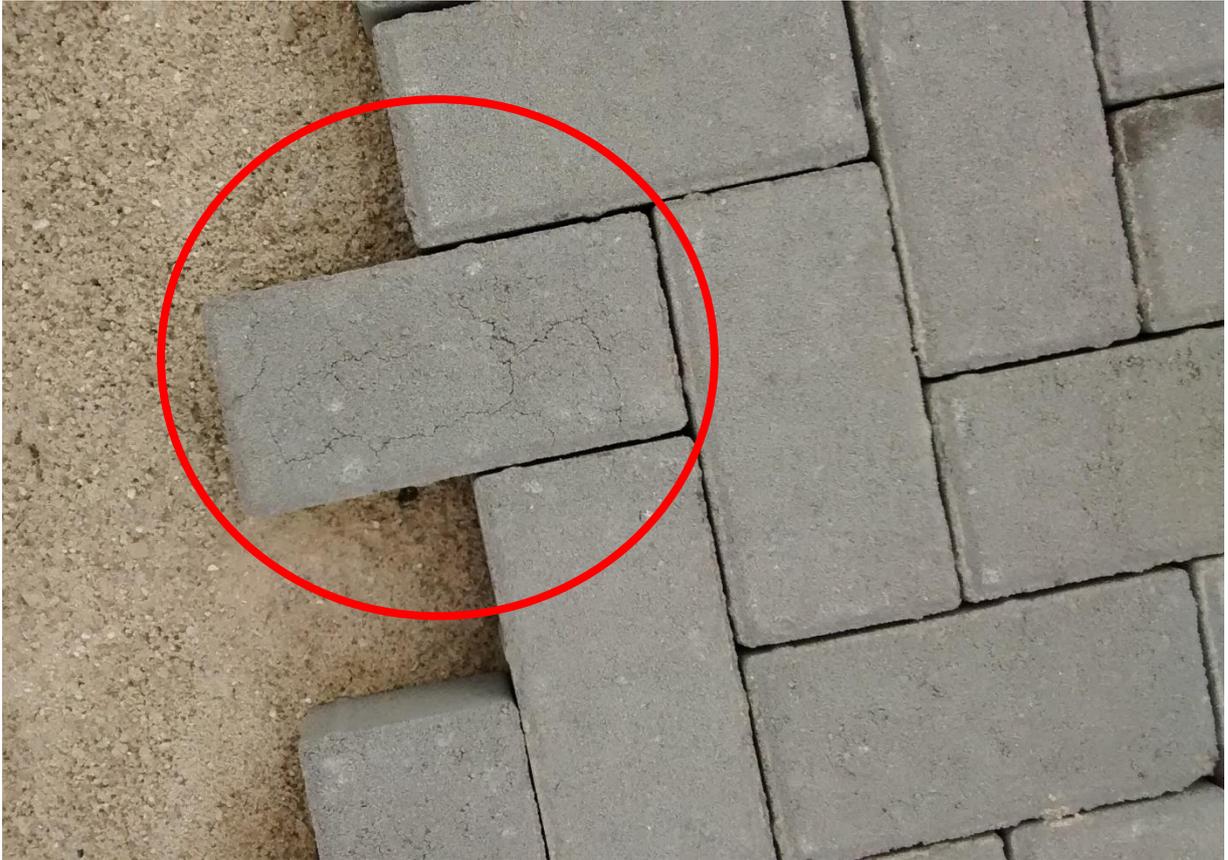
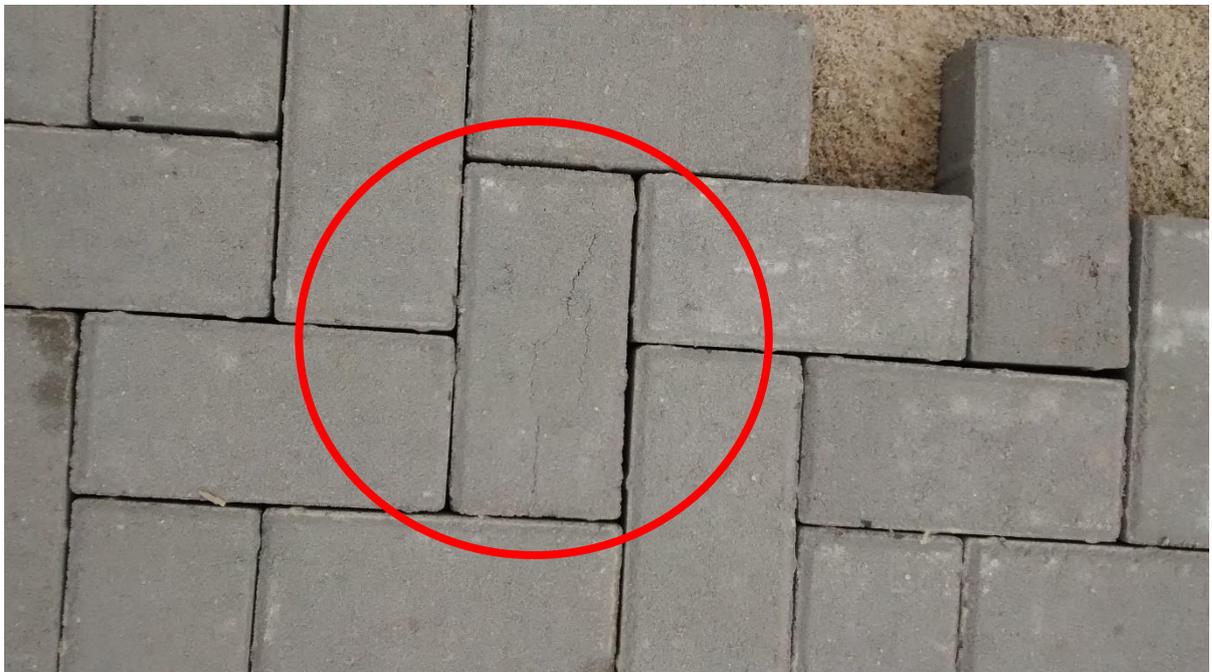
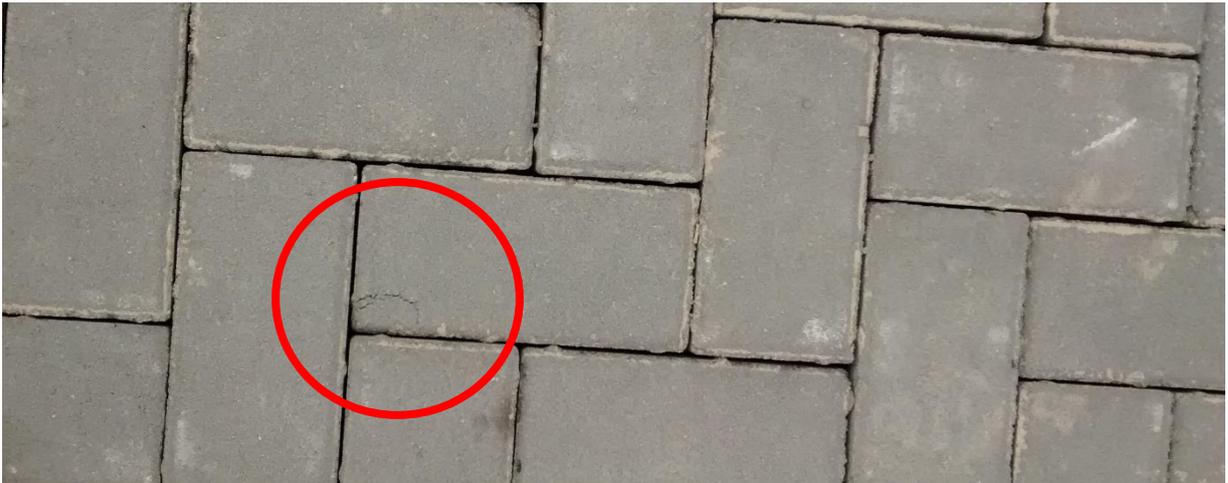
Figura 58: Bloco danificado utilizado. (Fonte: Dos autores 2016)

Figura 59: Bloco danificado utilizado. (Fonte: Dos autores 2016)

Figura 60: Bloco danificado utilizado. (Fonte: Dos autores 2016)

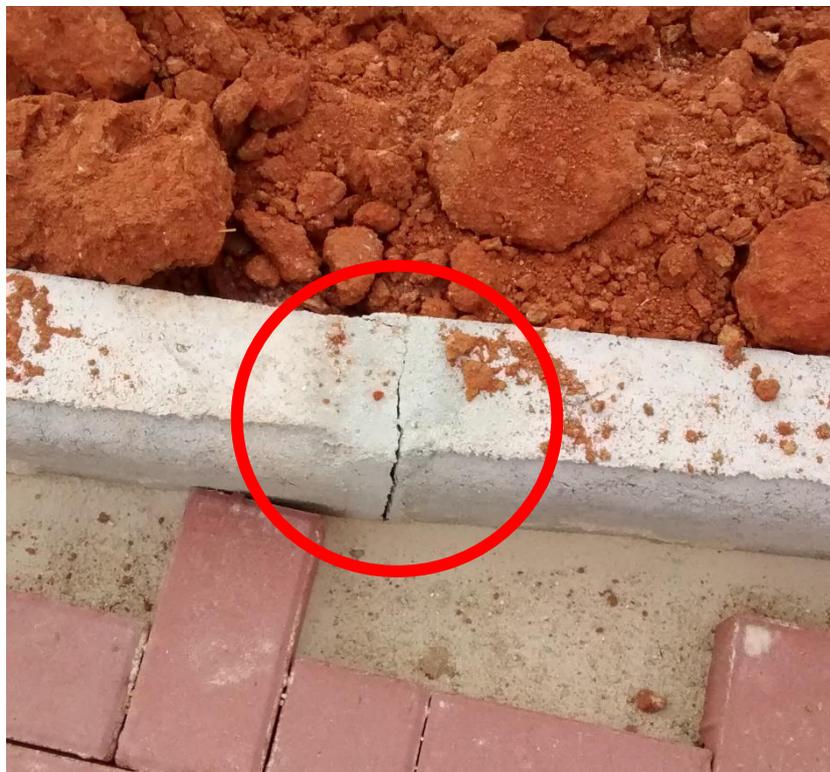
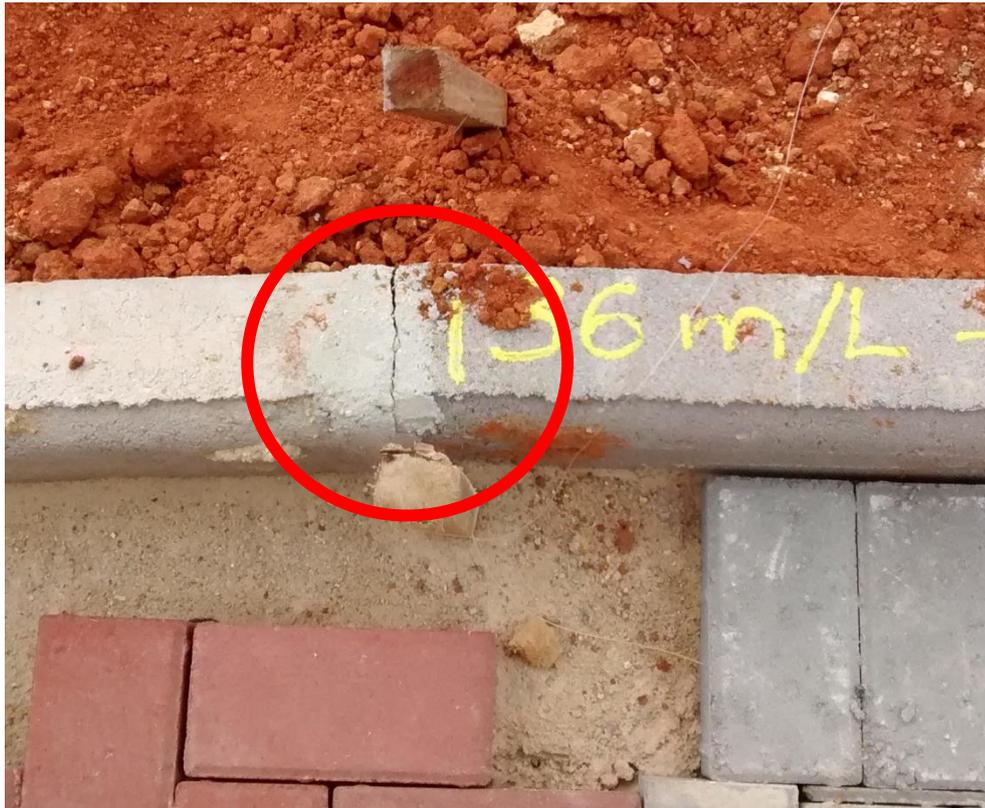
Ainda na área de convivência observou-se que a argamassa utilizada para o assentamento dos meios-fios apresentava problema, esta não adquiriu a aderência adequada com os blocos, conforme imagens abaixo:

Figura 61: Falta de aderência entre a argamassa e o bloco de meio-fio. (Fonte: Dos autores 2016)

Figura 62: Falta de aderência entre a argamassa e o bloco de meio-fio. (Fonte: Dos autores 2016)
