RELATÓRIO DE ACOMPANHAMENTO DAS OBRAS PÚBLICAS MUNICIPAIS

Relatório número: RAO 024/OSC/2018

Objeto: Contratação de empresa de engenharia para execução dos serviços necessários às obras de construção de uma Unidade Básica de Saúde – (UBS Tipo 1) com 352,42m² na rua Antonio de Oliveira – bairro Vila Zuleima no Município de Criciúma-SC.

RELATÓRIO DA 3ª VISITA – DIA 18/09/2018

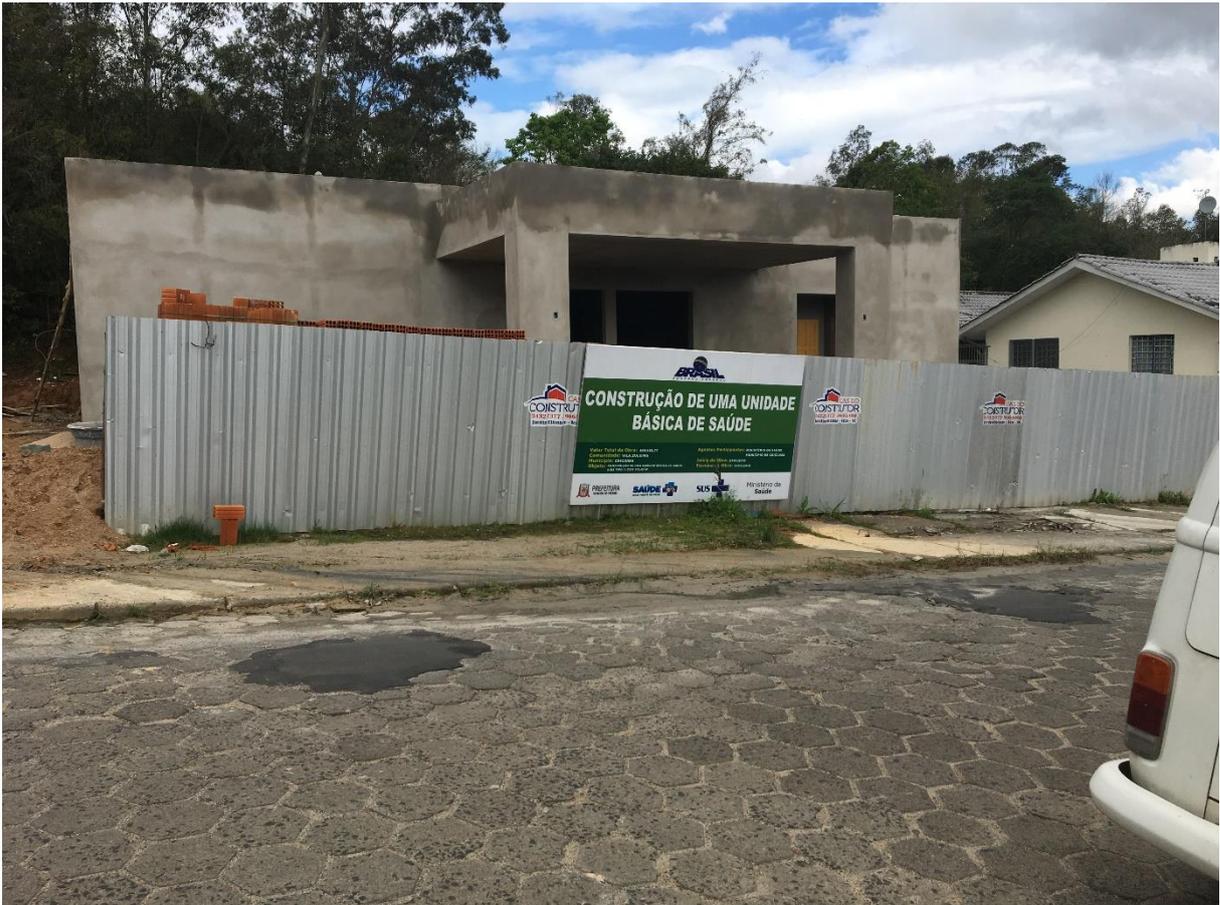
Figura 4: Vista frontal da unidade. (Fonte: Dos Autores 2018)

Pode-se observar logo na entrada, que a fachada frontal da unidade já está com o serviço de reboco concluído, assim como toda a área externa da construção. Averiguou-se ainda que foram executados os serviços de terraplanagem na área destinada ao estacionamento da unidade.

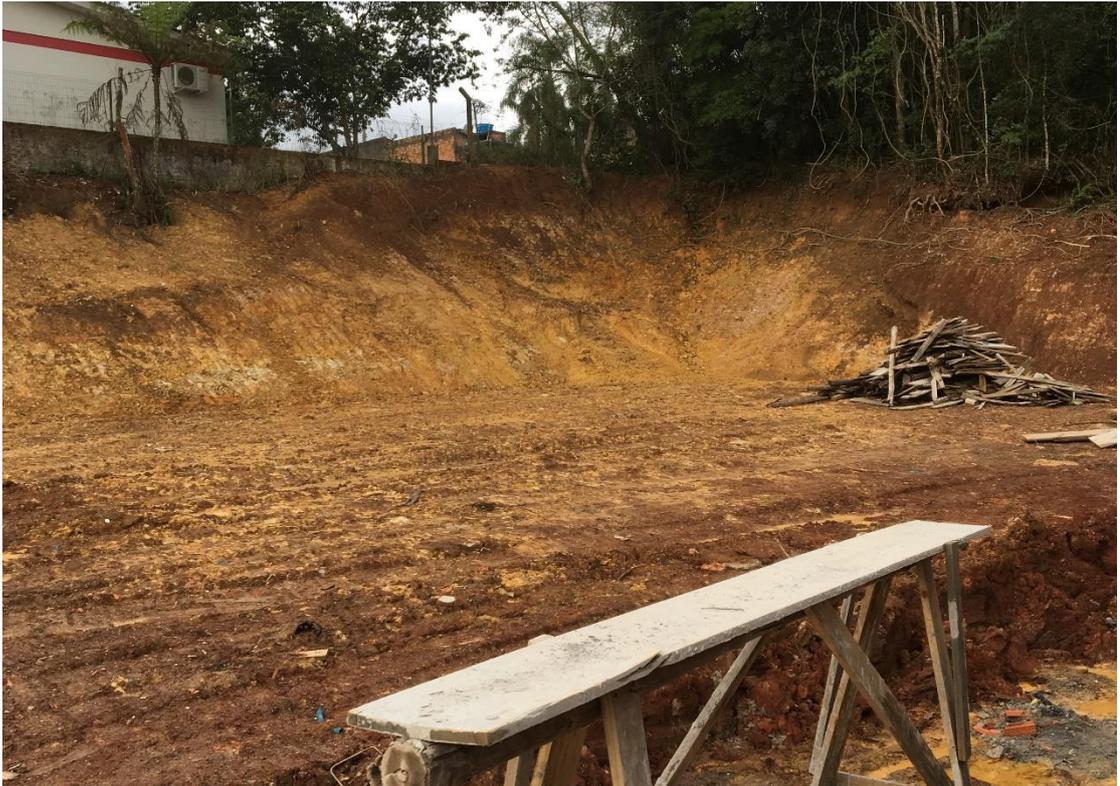
Figura 5: Região destinada ao estacionamento. (Fonte: Dos Autores 2018)

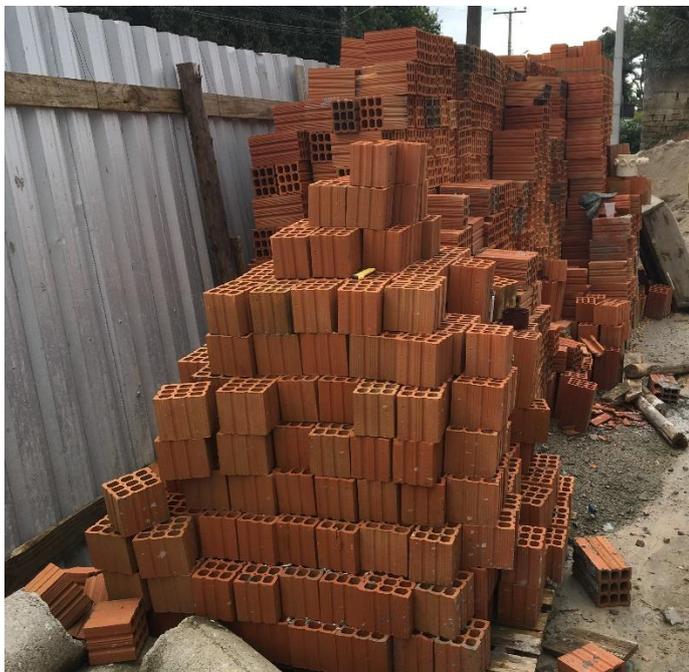
Figura 7: Tijolos armazenados corretamente em cima de paletes. (Fonte: Dos Autores 2018)

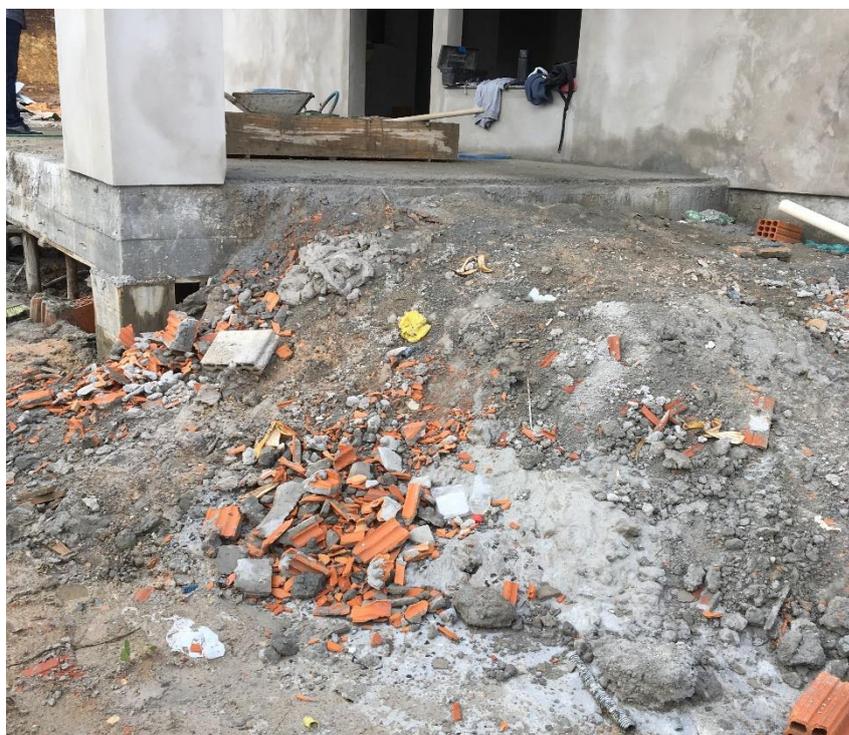
Com relação a visita anterior, foi percebido uma melhora na organização do canteiro de obras, porém, os entulhos ainda continuam sendo descartados em local indevido, criando grande acúmulo em certas regiões.

Figura 8: Acúmulo de entulho gerado pela construção. (Fonte: Dos Autores 2018)

Outro ponto recorrente levantado pela equipe, é o descarte incorreto de resíduos gerados pela construção, que acabam sendo descartados em local indevido, causando acúmulo de entulho em certas regiões do terreno. De acordo com o edital é de responsabilidade da empreiteira que executa a construção, fornecer destino correto aos resíduos.

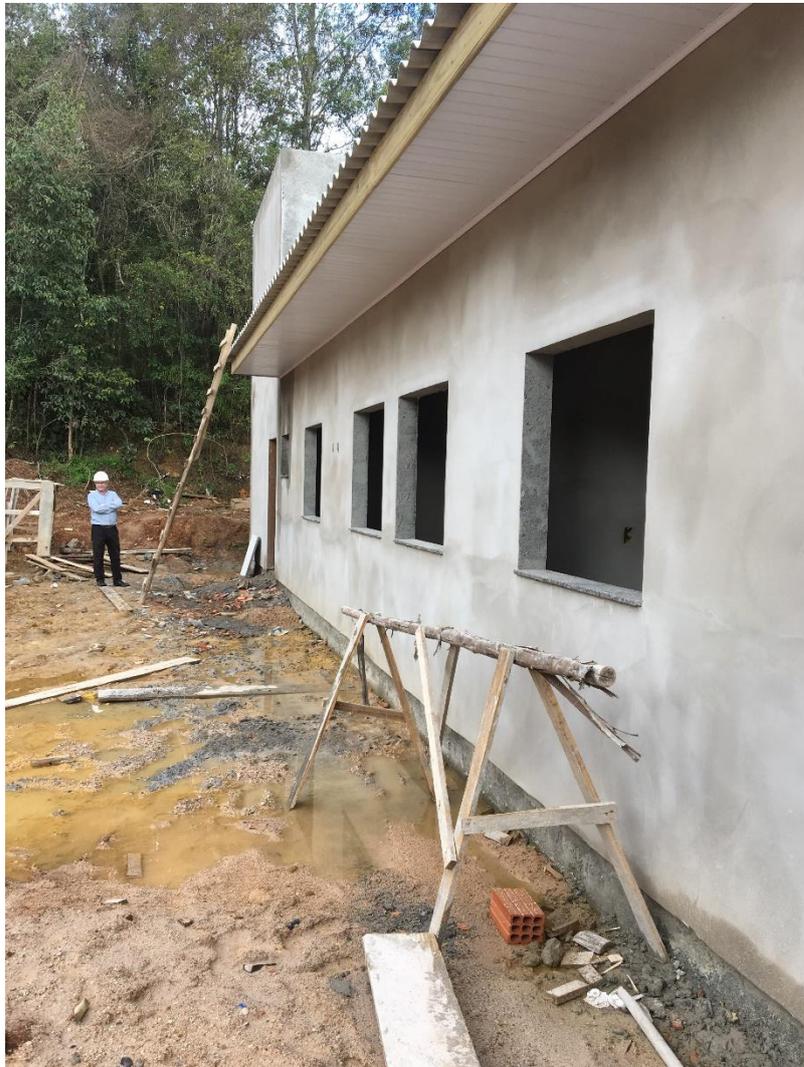
Ainda no perímetro externo da edificação, é possível visualizar a finalização do forro do beiral em PVC, concluindo assim a parte estrutural do telhado, restando apenas os serviços de impermeabilização e instalação de calhas.

Figura 9: Forro do beiral do telhado. (Fonte: Dos Autores 2018)

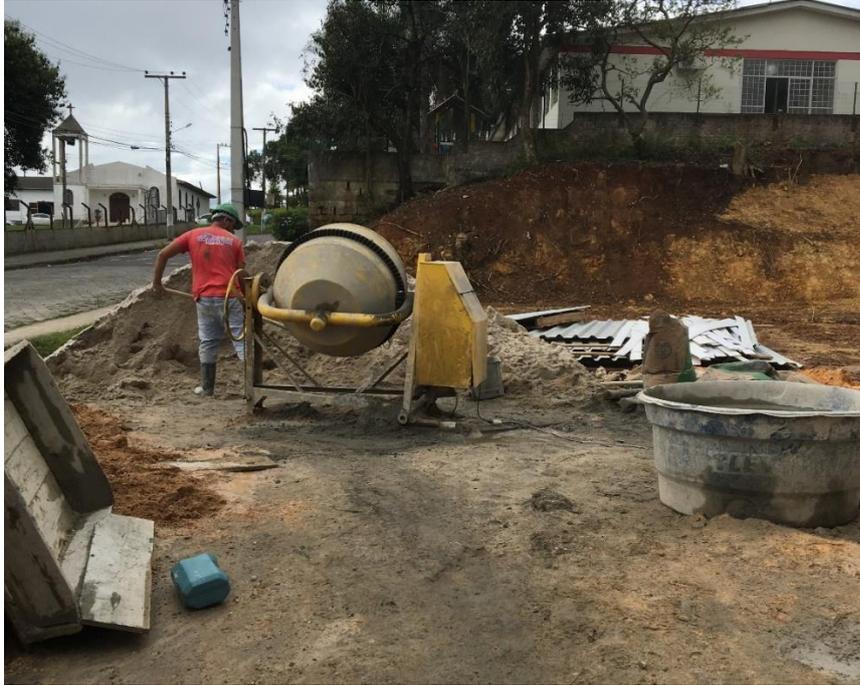
Figura 10: Execução de argamassa *in loco*. (Fonte: Dos Autores 2018)

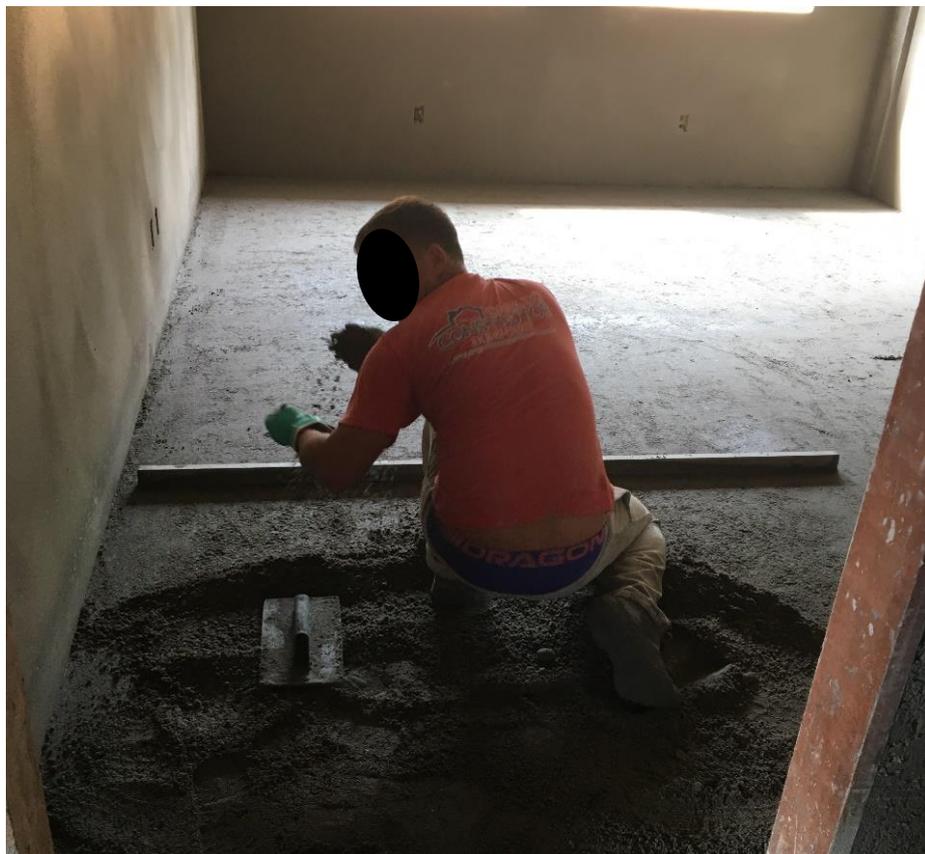
Figura 13: Execução do contrapiso. (Fonte: Dos Autores 2018)

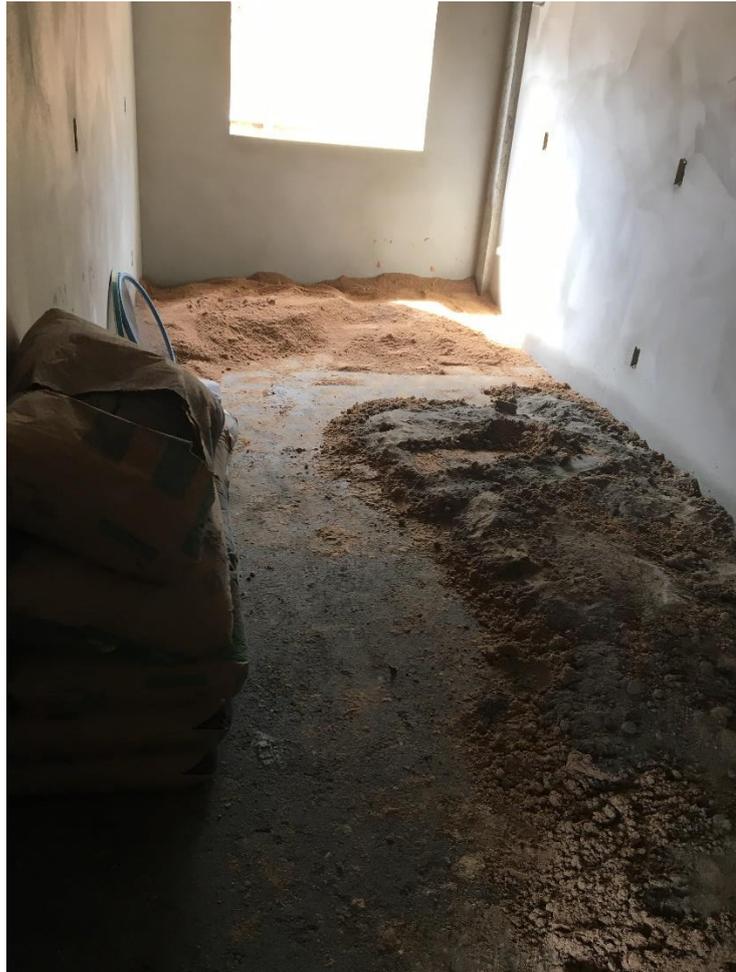
Outro ponto que chamou a atenção da equipe, foi o armazenamento incorreto do cimento e da areia. A umidade retida no agregado (areia), acaba sendo absorvida pela parede, o que pode acarretar em patologias futuras no revestimento de pintura ou azulejos, caso a região não esteja completamente seca antes da execução. Além disso, o cimento não deve ser armazenado em contato direto com o solo e sim em estrados a 30cm do chão, o armazenamento incorreto pode provocar a perda de suas características e propriedades.

Figura 15: Armazenamento incorreto de materiais. (Fonte: Dos Autores 2018)

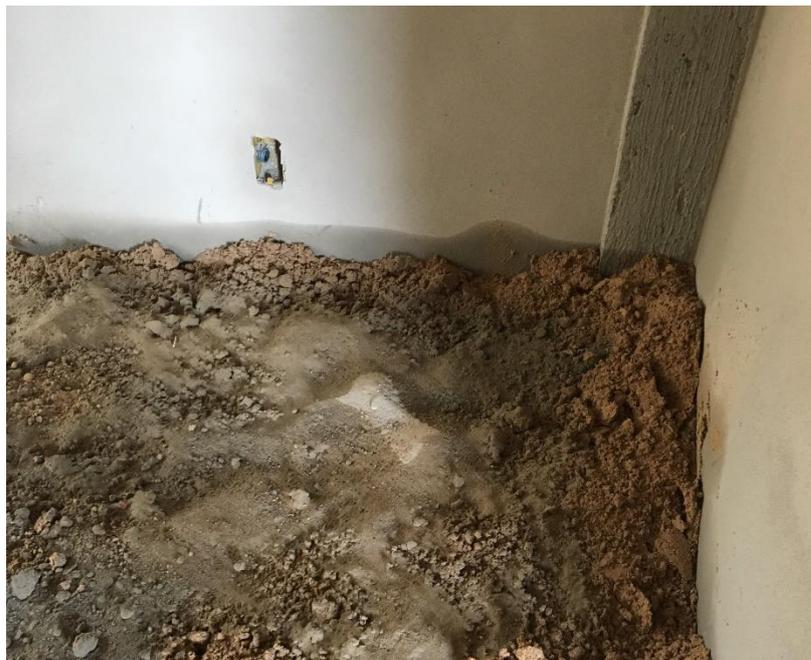
Figura 16: Umidade absorvida pela parede. (Fonte: Dos Autores 2018)

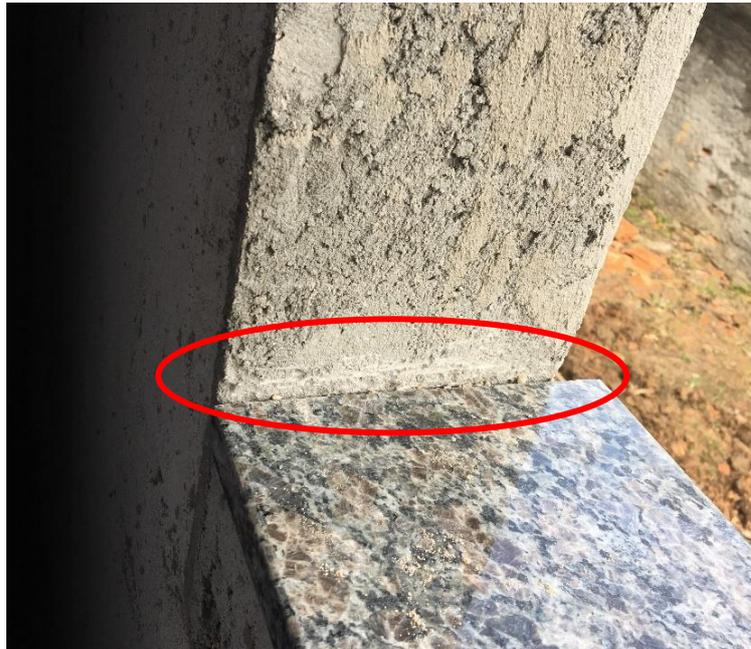
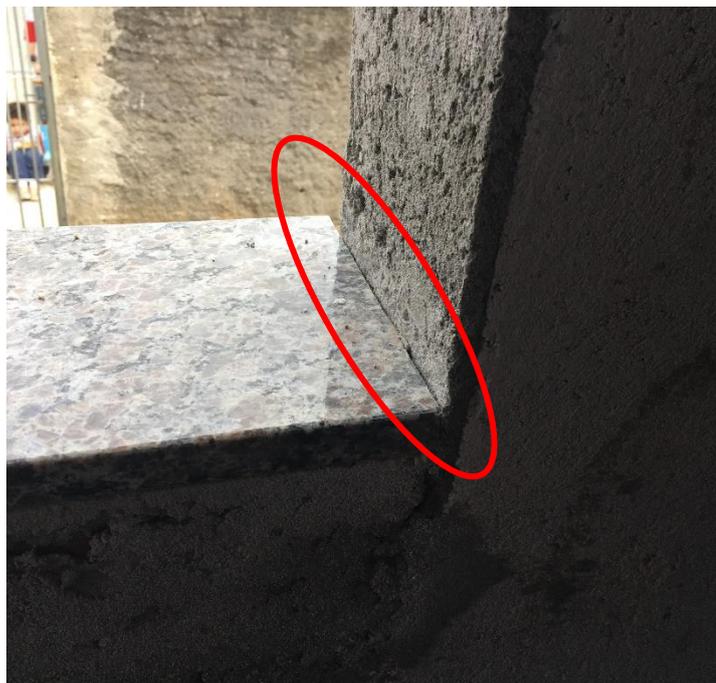
Em algumas salas, pode-se verificar a instalação das chapas de granito na abertura das janelas, porém, para melhor isolamento, a chapa de granito deveria ser instalada com suas arestas encaixando dentro da parede, executando posteriormente a vedação por meio do silicone, proporcionando uma maior impermeabilidade do conjunto.

Figura 17: Chapa de granito. (Fonte: Dos Autores 2018)

Figura 18: Chapa de granito. (Fonte: Dos Autores 2018)
