## RELATÓRIO DE ACOMPANHAMENTO DAS OBRAS PÚBLICAS

**Relatório número:** RAO 007/OSC/2016

**Órgão / entidade:** Fundo Municipal de Saúde de Criciúma - SC

**Objeto:** Contratação de empresa de engenharia, para execução das obras de reforma e ampliação do prédio da Policlínica Rio Maina, localizada na rua Amália Medeiros – Distrito de Rio Maina no Município de Criciúma.

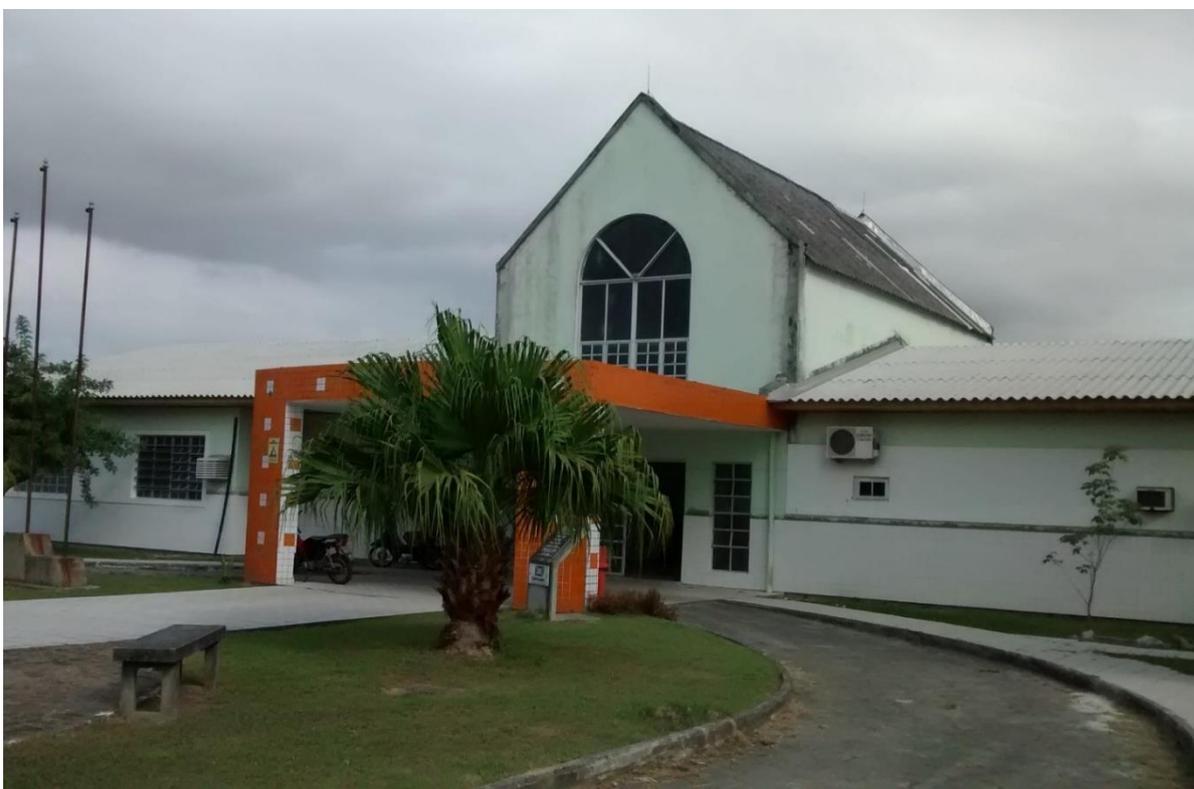
As visitas duraram cerca de 1 (uma) hora e durante a ocorrência destas foi verificado que a substituição do revestimento cerâmico da área externa do prédio, que estava em andamento na última visita realizada, apresentou uma certa evolução. Foi observado ainda que foi iniciado as obras de ampliação e reforma dos ambientes internos da Policlínica do Rio Maina.

**Figura 06:** Policlínica do Rio Maina vista frontal. (Fonte: Dos Autores 2016)

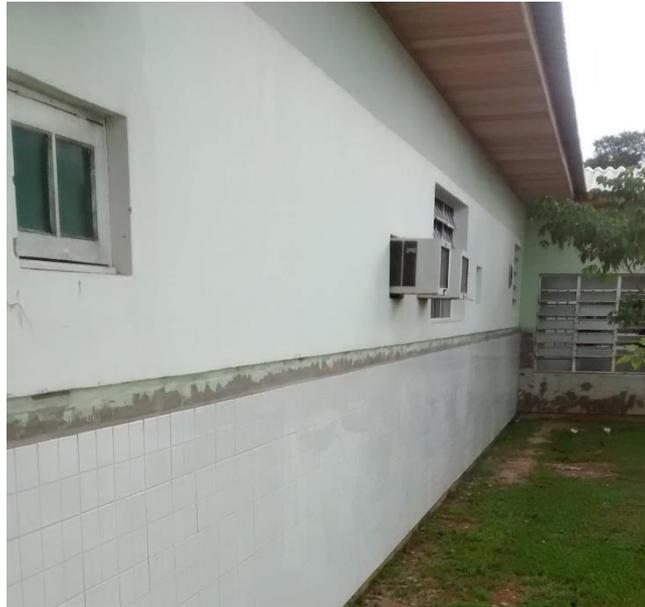
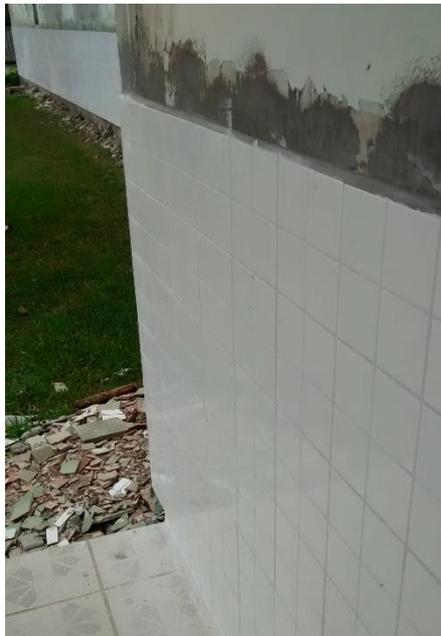
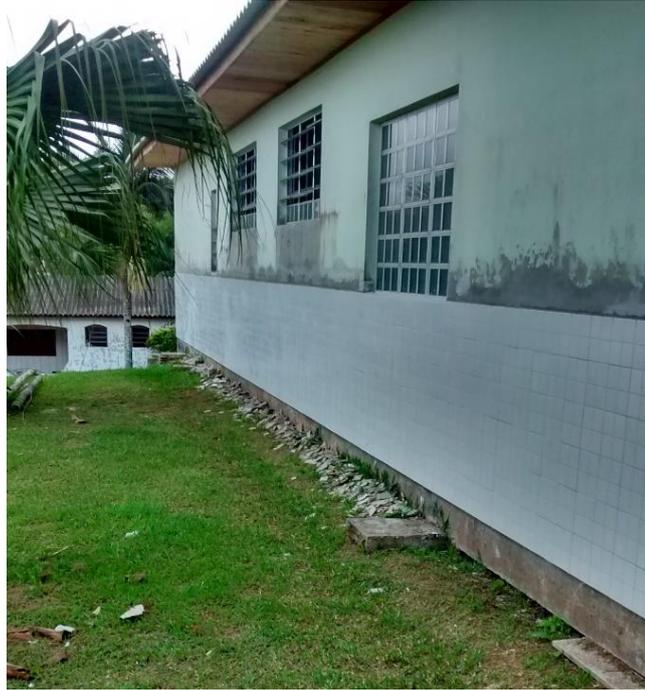
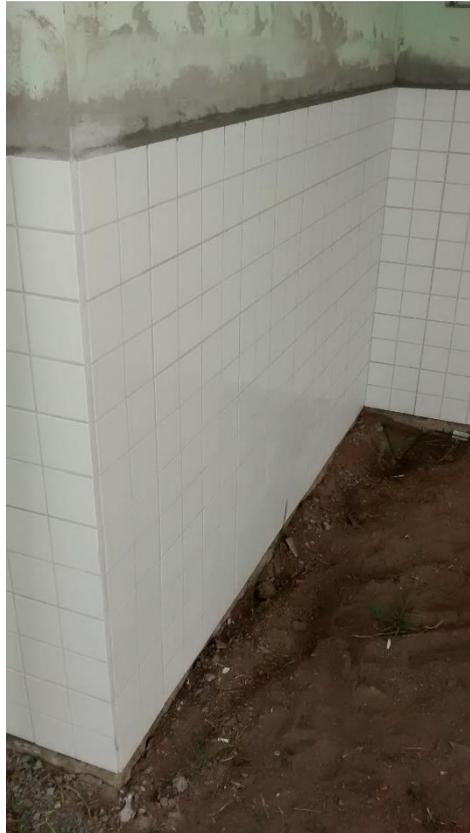
Foi evidenciado durante a visita que a substituição do revestimento cerâmico das paredes externas do prédio. A substituição foi feita por revestimento cerâmico na cor branca, com uma altura de 1,20 m do chão.

**Figura 07:** Revestimento cerâmico externo substituído. (Fonte: Dos Autores 2016)

**Figura 08:** Revestimento cerâmico externo substituído. (Fonte: Dos Autores 2016)

**Figura 09:** Revestimento cerâmico externo substituído. (Fonte: Dos Autores 2016)

**Figura 10:** Revestimento cerâmico externo substituído. (Fonte: Dos Autores 2016)

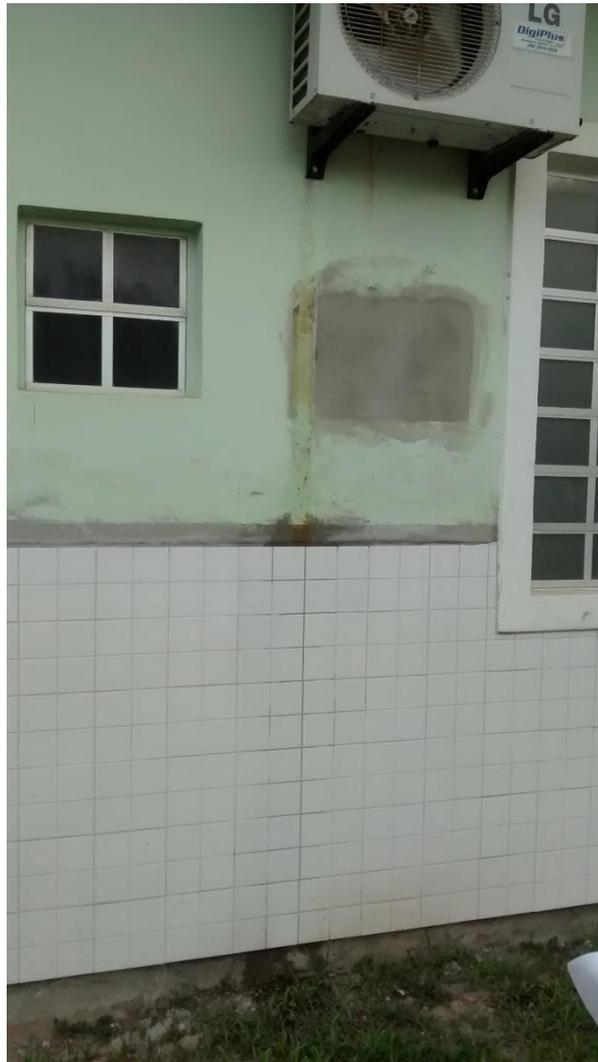
Também foi observado pela equipe no decorrer das visitas que em alguns pontos do prédio da Policlínica do Rio Maina ocorre o despejo da água dos condicionadores de água na parede do prédio, mais precisamente aonde foi feita a substituição do revestimento cerâmico, com o passar do tempo isto poderá causar maiores problemas a estrutura do prédio, o ideal é que se despeje esta água em local adequado.

**Figura 11:** Água do condicionador de ar em contato com o revestimento cerâmico. (Fonte: Dos Autores 2016)

Os serviços de substituição do revestimento cerâmico das paredes da área externa tinham avançado e os trabalhos na área interna iniciaram pelas áreas aonde não há acesso o público, como os depósitos e áreas de uso dos funcionários, também evidenciou – se que em alguns pontos existe o despejo da água dos condicionadores de ar diretamente sobre o revestimento cerâmico substituído, fato este que com o passar do tempo poderá causar danos maiores a estrutura do prédio, porém o serviço de climatização da policlínica não é de responsabilidade da empresa responsável pela obra, é necessário que seja comunicado a Secretaria de Infraestrutura e Mobilidade Urbana sobre este fato para que sejam tomadas as devidas providências.

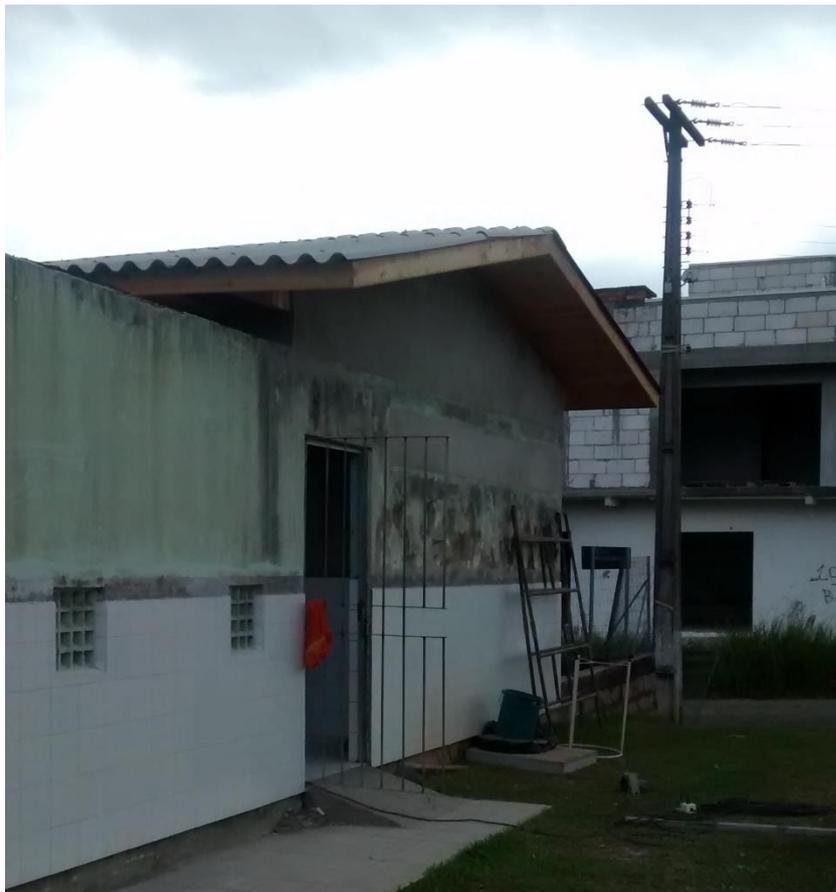
**Figura 12:** Depósitos da Policlínica do Rio Maina. (Fonte: Dos Autores 2016)

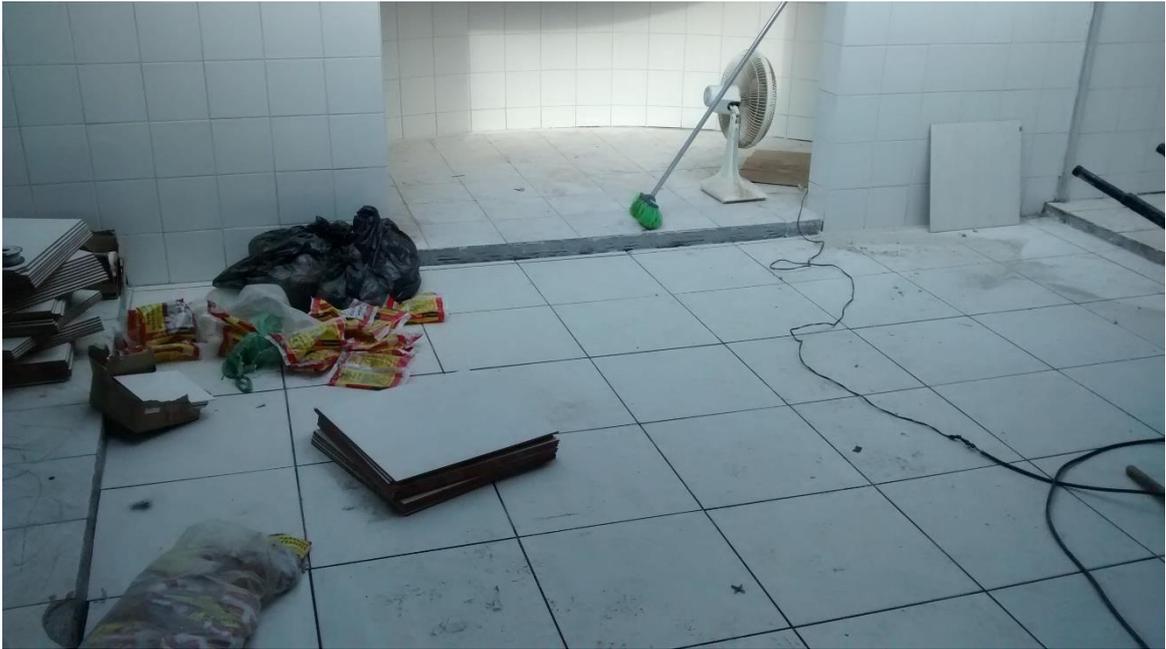
As áreas internas em que a obra iniciou foram: os depósitos, a área limpa, a área suja e áreas de uso dos funcionários da Policlínica do Rio Maina. Nos depósitos foi feita a construção da cobertura em um dos depósitos a ser utilizado e ainda estava sendo colocada a pavimentação em revestimento cerâmico, o piso colocado foi de cor branca de 40 x 40 cm e nas paredes estavam sendo colocados os azulejos na cor branca de 20 x 20 cm.

**Figura 13:** Pavimentação em revestimento cerâmico dos depósitos. (Fonte: Dos Autores 2016)

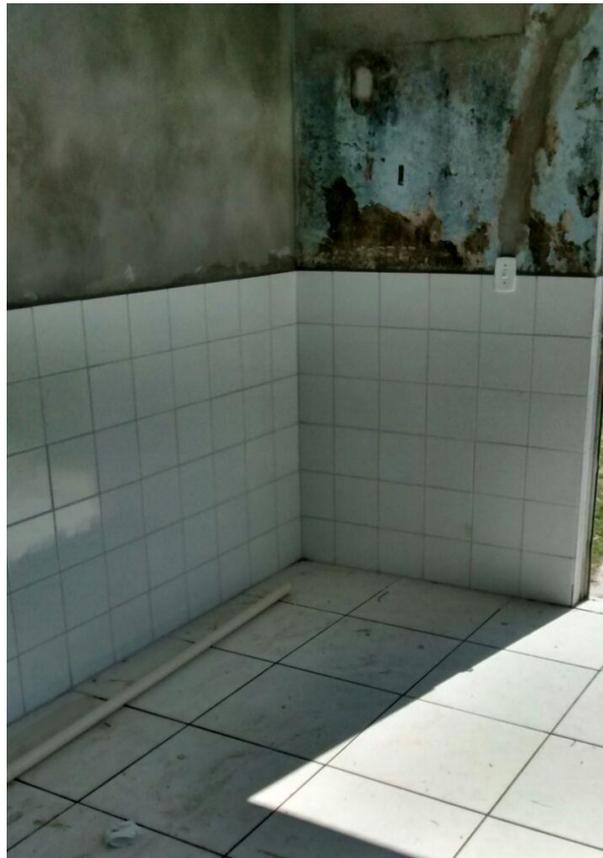
**Figura 14:** Colocação revestimento cerâmico. (Fonte: Dos Autores 2016)

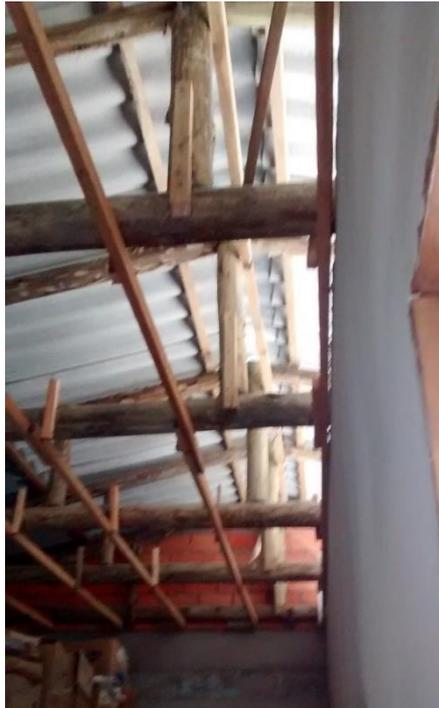
**Figura 15:** Telhado construído sobre um dos depósitos. (Fonte: Dos Autores 2016)

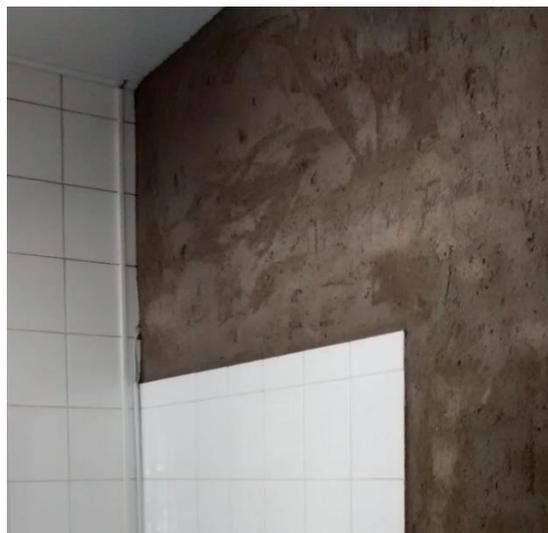
Foi construída uma parede entre o depósito e a área limpa, já entre a área limpa e área suja foi aberta uma passagem entre estes dois ambientes citados.

**Figura 16:** Parede construída entre o depósito e a área limpa. (Fonte: Dos Autores 2016)

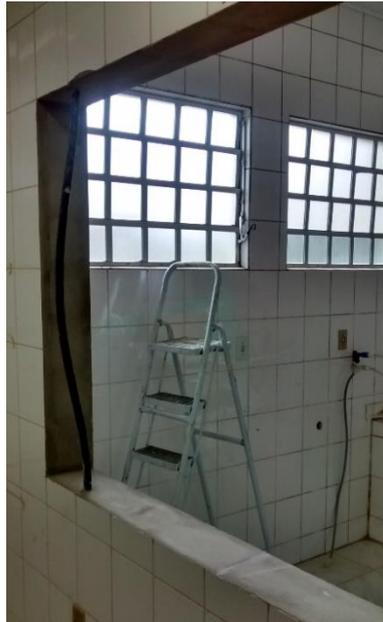
**Figura 17:** Abertura realizada na parede entre as áreas limpas e sujas. (Fonte: Dos Autores 2016)

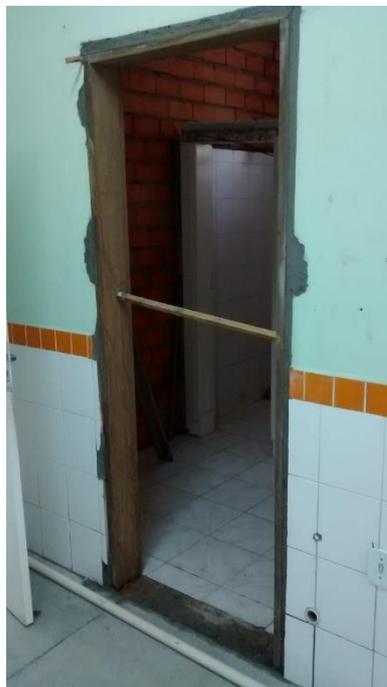
Também foram instalados os marcos das portas que dão acesso ao depósito e as áreas limpas e sujas.

**Figura 18:** Marco da porta instalado. (Fonte: Dos Autores 2016)

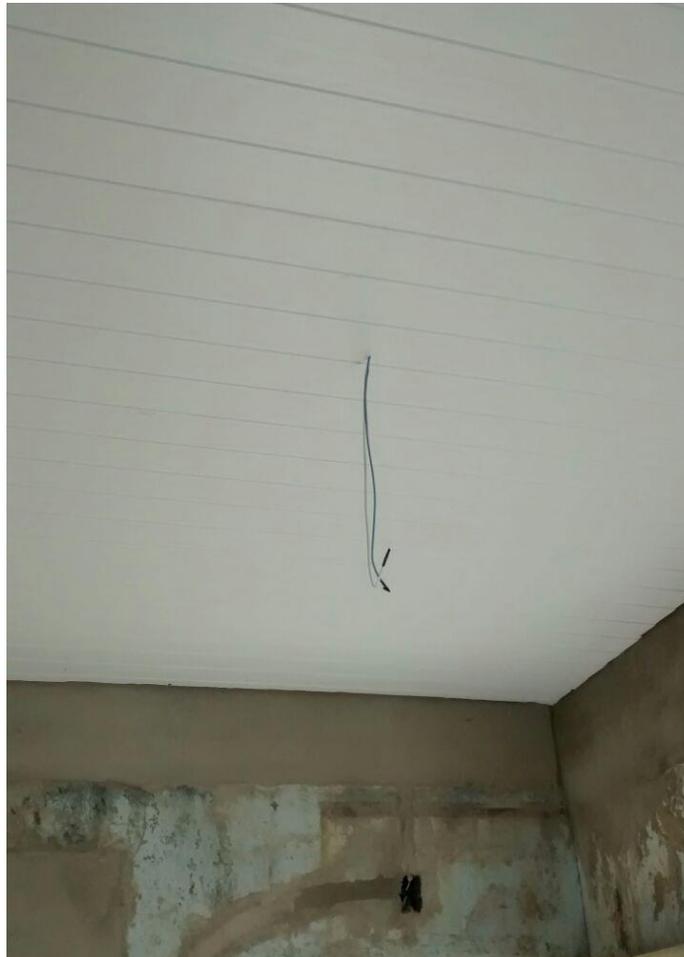
Verificou – se também que estava sendo instalada a cobertura em PVC nos depósitos.

**Figura 19:** Instalação da cobertura em PVC. (Fonte: Dos Autores 2016)

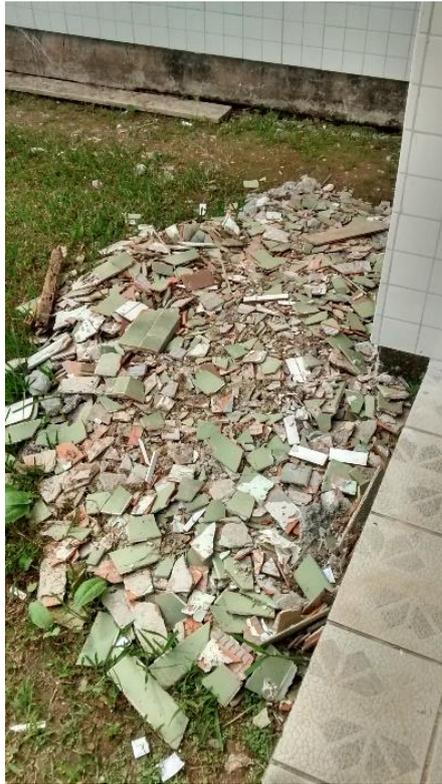
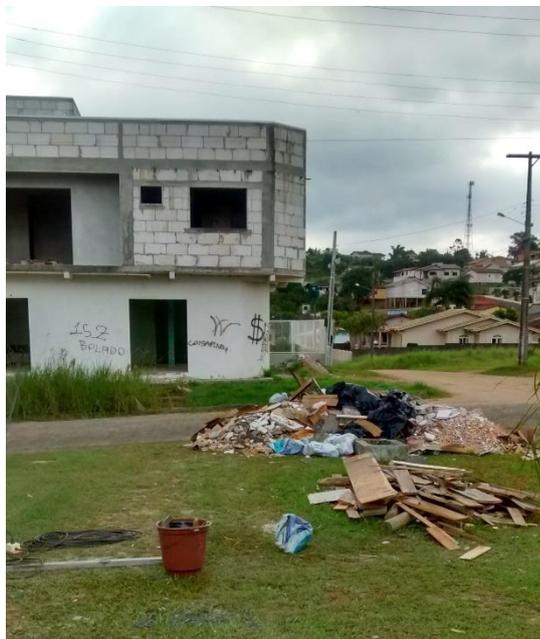
No mais observou – se que após a obra concluída é necessária que haja uma limpeza adequada de toda obra, pois observa – se que em vários pontos existe um acúmulo de sujeira, de acordo com o que foi evidenciado na realização da visita, porém conforme a empresa responsável pela obra os resíduos gerados pela construção seriam retirados do local e levados ao local adequado para receber estes resíduos.

**Figura 20:** Resíduos da construção no pátio. (Fonte: Dos Autores 2016)

**Figura 21:** Resíduos da construção no pátio. (Fonte: Dos Autores 2016)
