RELATÓRIO DE ACOMPANHAMENTO DAS OBRAS PÚBLICAS MUNICIPAIS

Relatório número: RAO 020/OSC/2018

Órgão / entidade: Município de Criciúma - SC

Objeto: Contratação de empresa de engenharia para execução dos serviços necessários às obras de construção de uma Unidade Básica de Saúde – (UBS Tipo 1) com 352,42m² na rua Antonio de Oliveira – bairro Vila Zuleima no Município de Criciúma-SC.

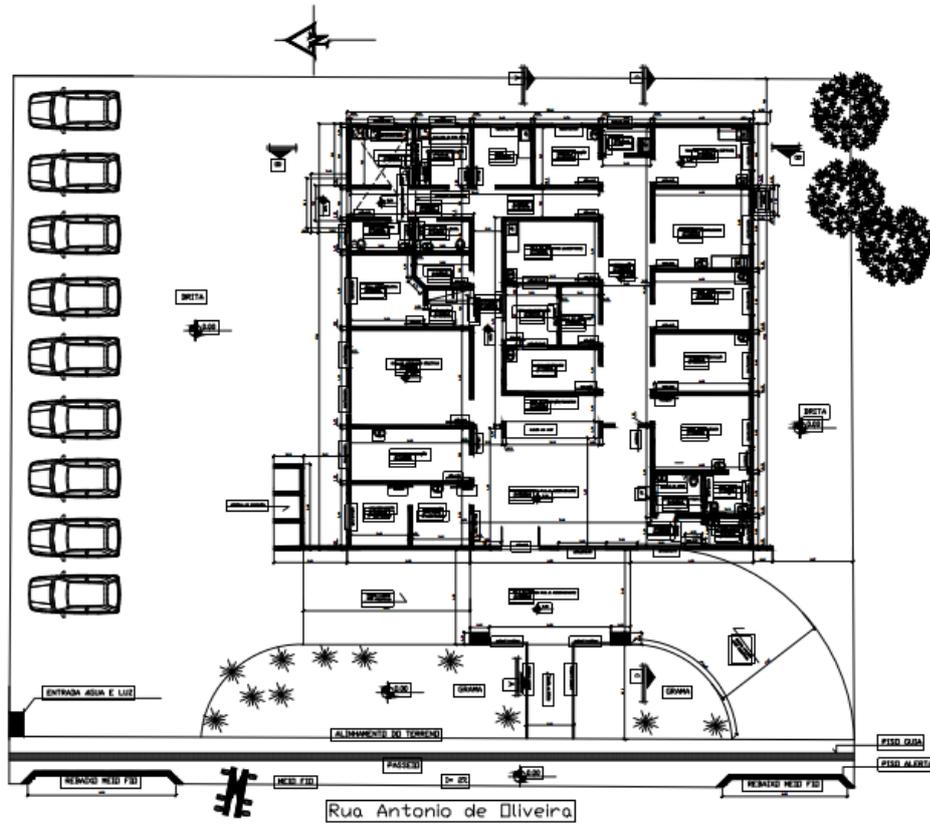
Figura 2: Planta baixa executiva. (Fonte: PMC)

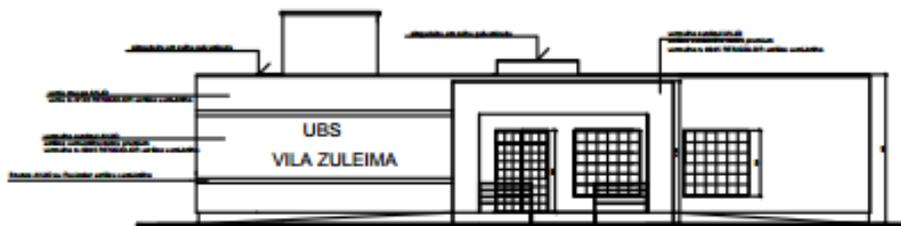
Figura 3: Fachada frontal. (Fonte: PMC)

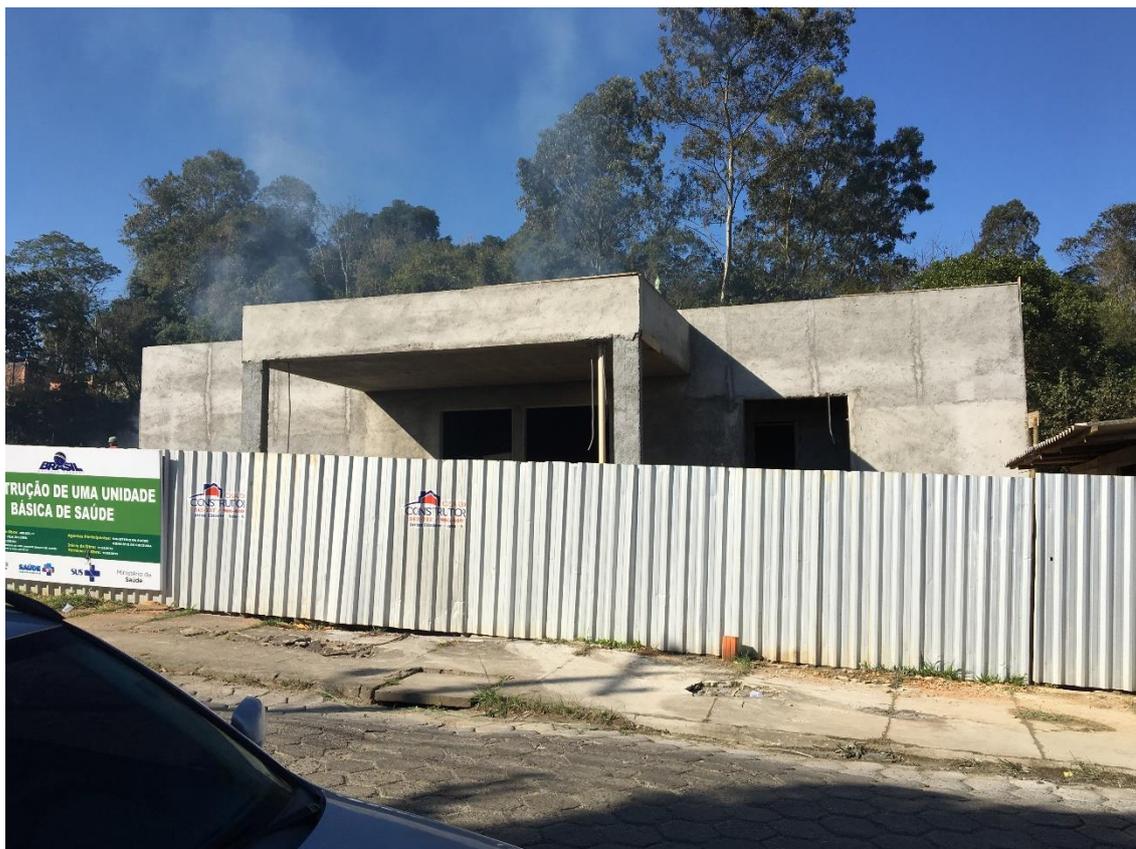
Figura 4: Vista frontal da unidade. (Fonte: Dos Autores 2018)

Chegando no local onde está sendo executado a construção da UBS é possível observar um grande avanço na obra em relação a visita realizada anteriormente. A fachada frontal já começa a tomar forma, assim como o resto da unidade, que neste momento, encontra-se com toda parte externa de emboço concluída.

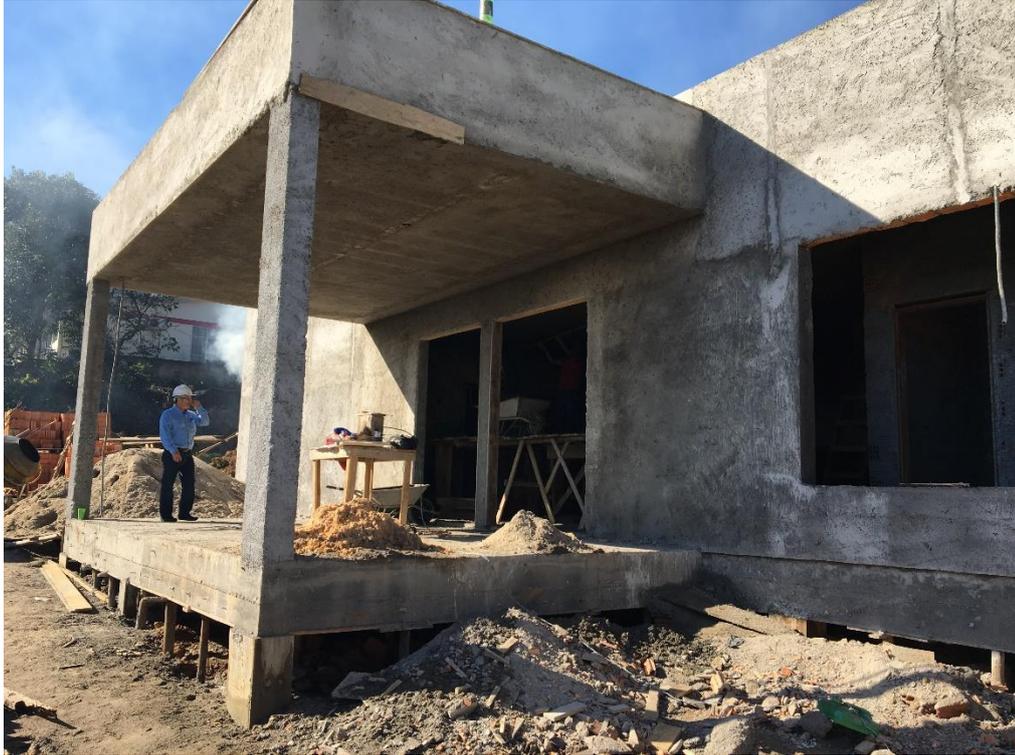
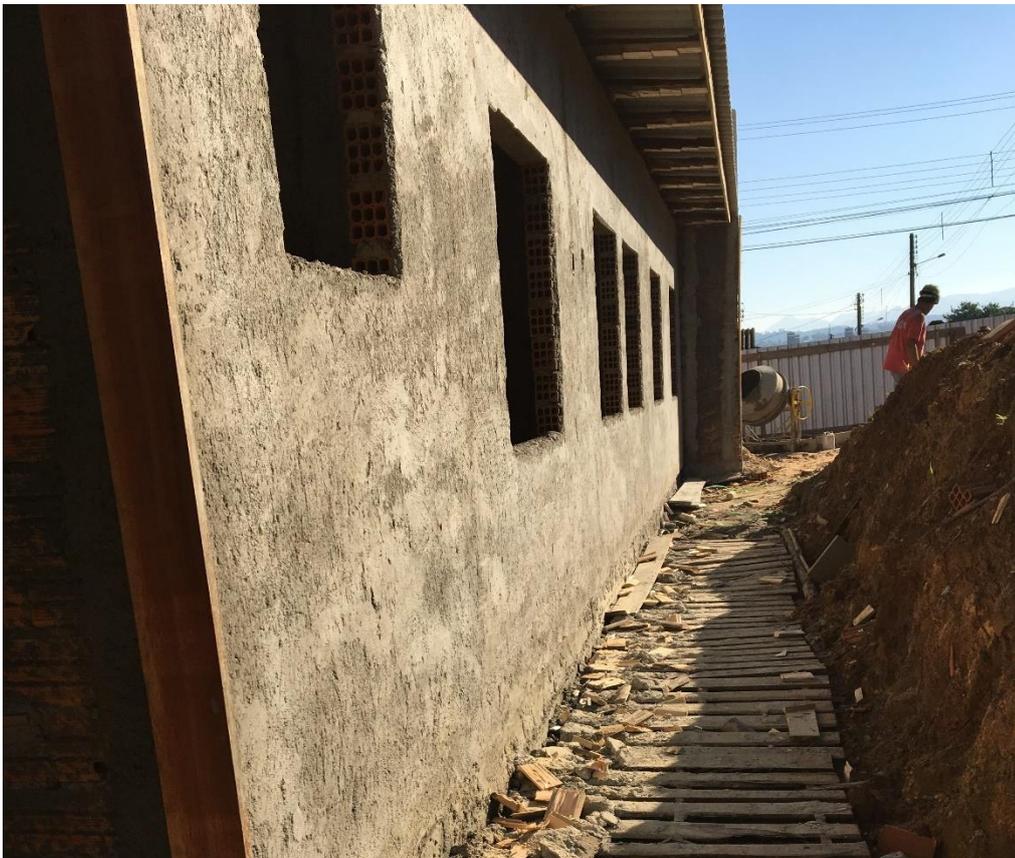
Figura 5: Fachada frontal. (Fonte: Dos Autores 2018)

Figura 6: Vista lateral. (Fonte: Dos Autores 2018)

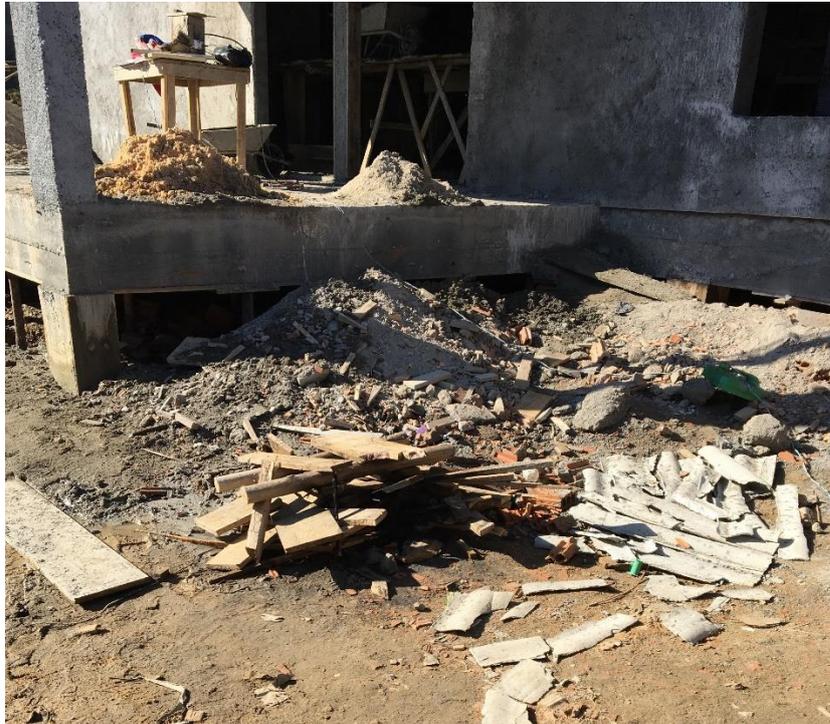
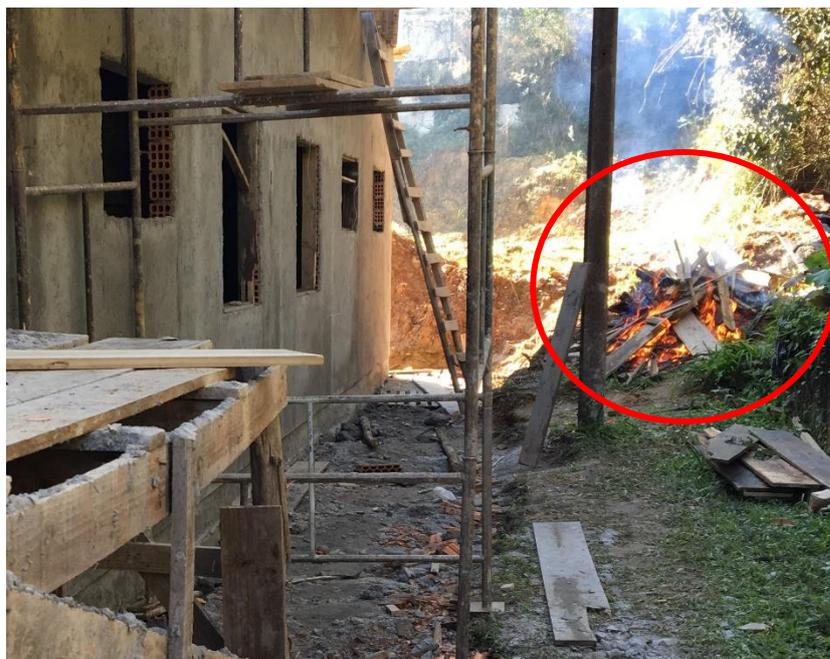
Outro ponto levantado pela equipe, foi a desorganização do canteiro de obras, que continua sem destino correto para o descarte dos resíduos, foi verificado que restos de madeira estavam sendo queimados ao invés de serem descartados em lugar próprio.

Figura 7: Entulho gerado pela construção. (Fonte: Dos Autores 2018)

Figura 8: Restos de madeiras sendo queimadas. (Fonte: Dos Autores 2018)

Outro ponto levantado pela equipe, é o descarte dos resíduos gerados pela construção, que não vem sendo efetuado da maneira correta, vale lembrar que é de responsabilidade da empresa que executa a obra fornecer destino correto para o entulho.

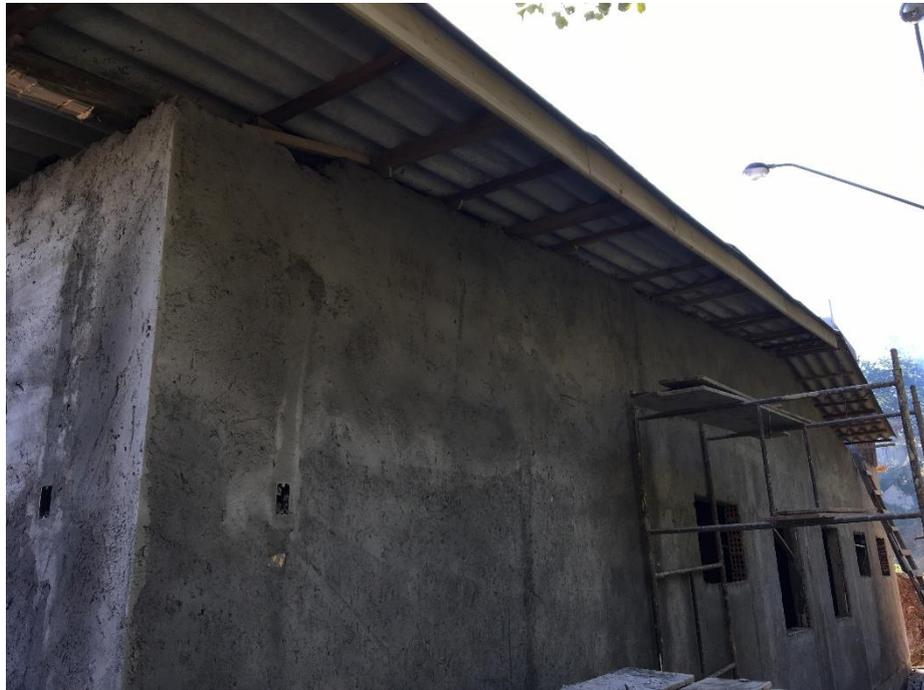
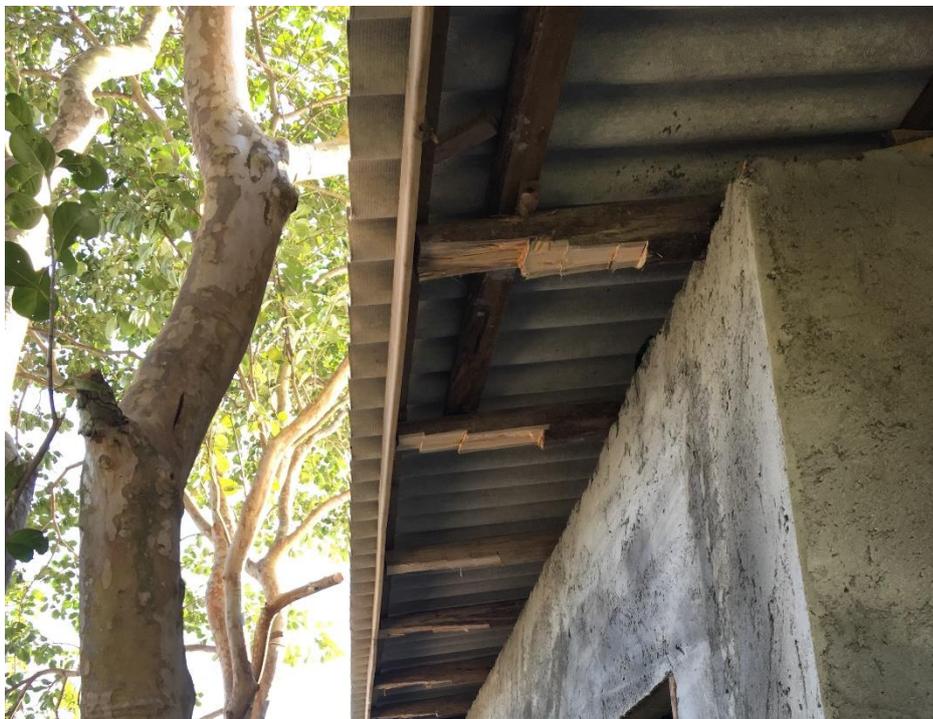
Ainda na região externa da construção, constatou-se que a armação e o telhado da unidade encontravam-se parcialmente finalizados, restando apenas alinhar e finalizar o forro do beiral.

Figura 9: Beiral do telhado. (Fonte: Dos Autores 2018)

Figura 10: Beiral do telhado. (Fonte: Dos Autores 2018)

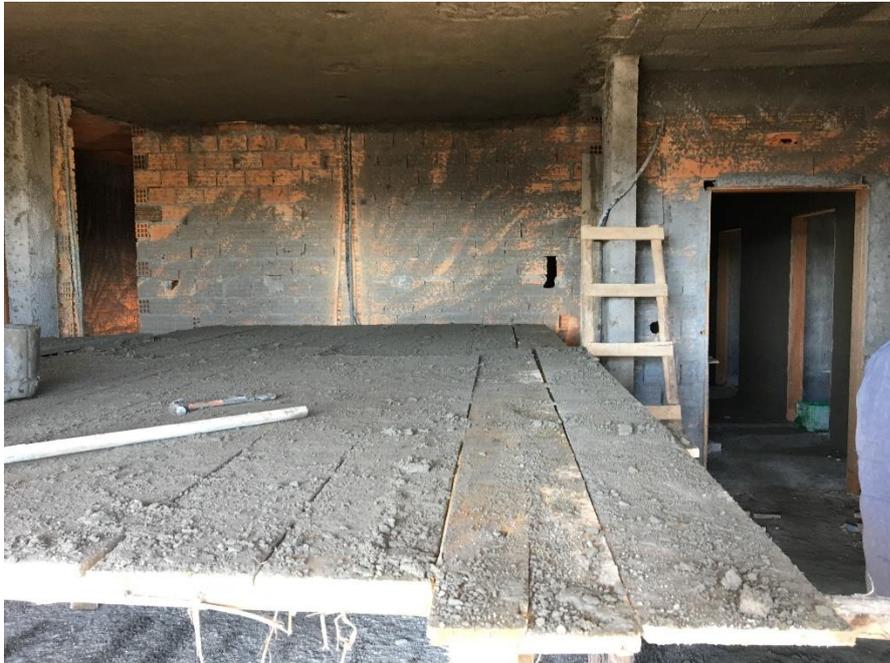
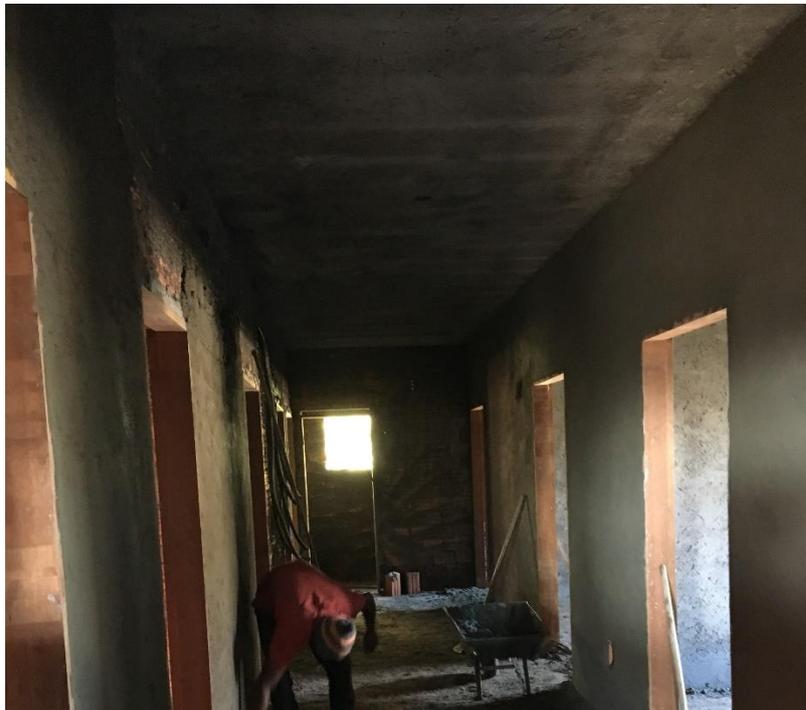
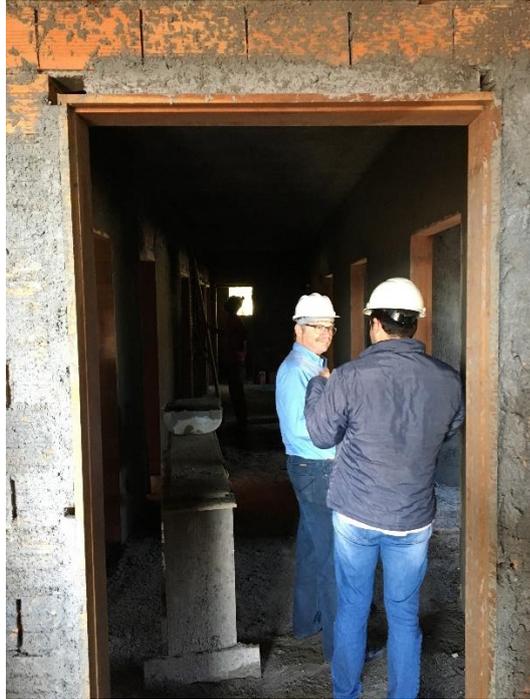
Na parte interna da unidade, foi observado que as paredes e o teto estão sendo preparados para receber a argamassa de revestimento, em alguns ambientes o emboço já foi ou está sendo executado. Os batentes para a instalação das portas também foram colocados.

Figura 11: Região que hospedará a recepção. (Fonte: Dos Autores 2018)

Figura 12: Corredor de acesso aos ambientes. (Fonte: Dos Autores 2018)

Figura 13: Batente para a instalação da porta. (Fonte: Dos Autores 2018)

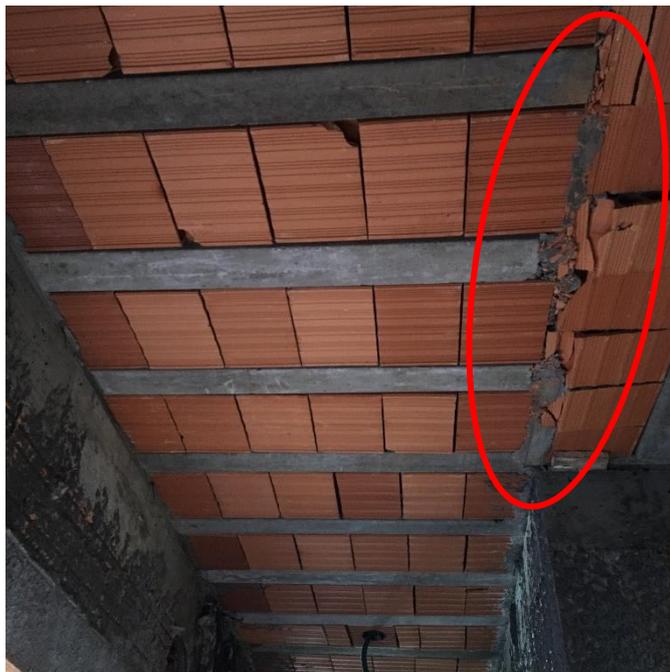
Em uma parte da laje onde ainda não foi aplicado nenhuma argamassa é possível verificar trincas na estrutura, o que pode acarretar em patologias futuras, tais como: fissuras no teto, infiltração e posterior deterioração do revestimento, entre outras.

Figura 14: Trincas na estrutura da laje. (Fonte: Dos Autores 2018)

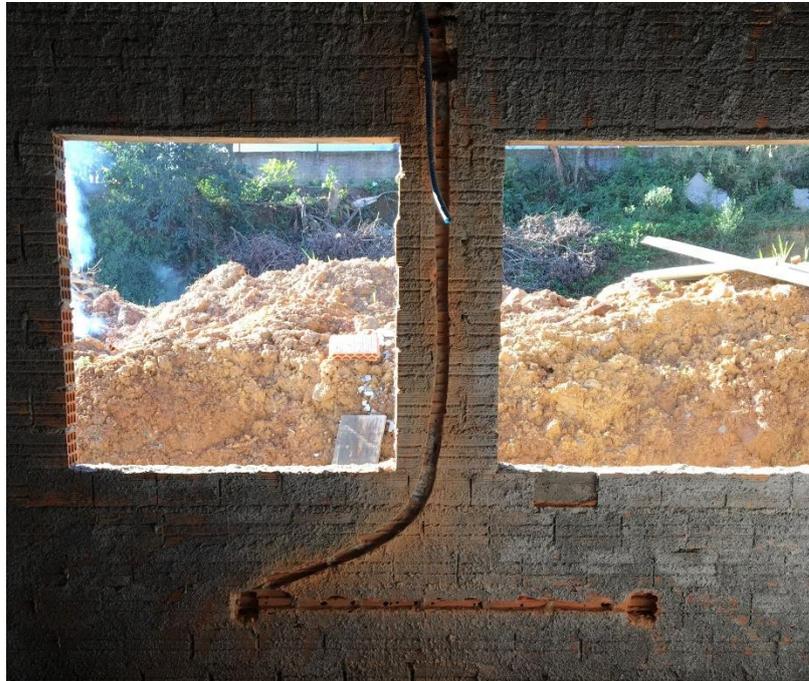
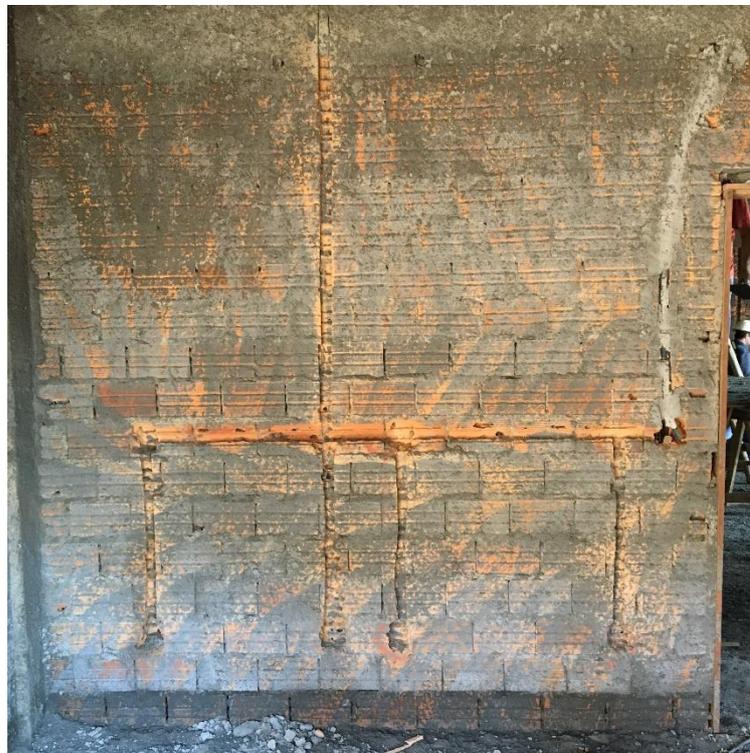
Nas salas é possível visualizar as aberturas nas paredes que serão instalados os conduítes e posteriormente a fiação da rede elétrica.

Figura 15: Aberturas para a instalação da rede elétrica. (Fonte: Dos Autores 2018)

Figura 16: Aberturas para a instalação da rede elétrica. (Fonte: Dos Autores 2018)
