RELATÓRIO DE ACOMPANHAMENTO DAS OBRAS PÚBLICAS

Relatório número: RAO 024/OSC/2016

Órgão / entidade: Município de Criciúma - SC

Objeto: Contratação de empresas do ramo pertinente para execução de serviços necessários à realização das obras de **REFORMA DA 1ª ETAPA DO EDIFÍCIO SEDE DA PREFEITURA MUNICIPAL DE CRICIÚMA – PAÇO MUNICIPAL “MARCOS ROVARIS”** -, localizado na rua Domênico Sônego nº 542 – bairro Santa Bárbara, distribuídos em 3 (três) lotes.

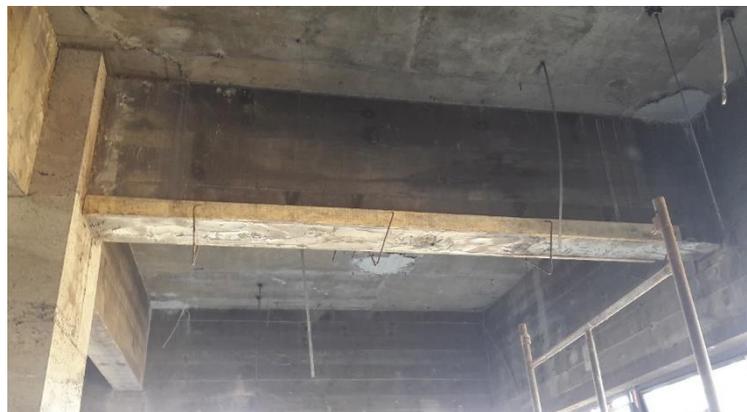
Durante a ocorrência da quarta visita a equipe do Observatório Social de Criciúma pode evidenciar que a recomposição dos pilares afetados com os dois incêndios (P1, P2, P7 e P8) estava concluída, conforme já informado no relatório da visita anterior (RAO 021/OSC/2016), no entanto os trabalhos neste ambiente continuam, no momento o serviço realizado é de tratamento dos nichos de concretagem (“bicheiras”) e regularização superficial nas vigas e da superfície dos pilares, a qual deve ser tratada para eliminar as falhas causadas pela impossibilidade de vibração no momento da concretagem.

Figura 05: Recuperação de “bicheiras” na viga. (Fonte: Dos autores 2016)

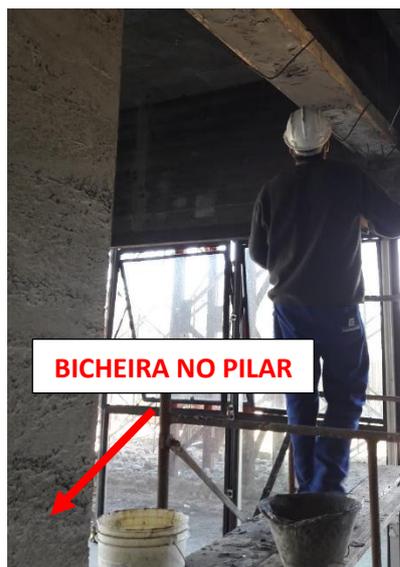
Figura 06: Detalhe do pilar com “bicheiras”. (Fonte: Dos autores 2016)

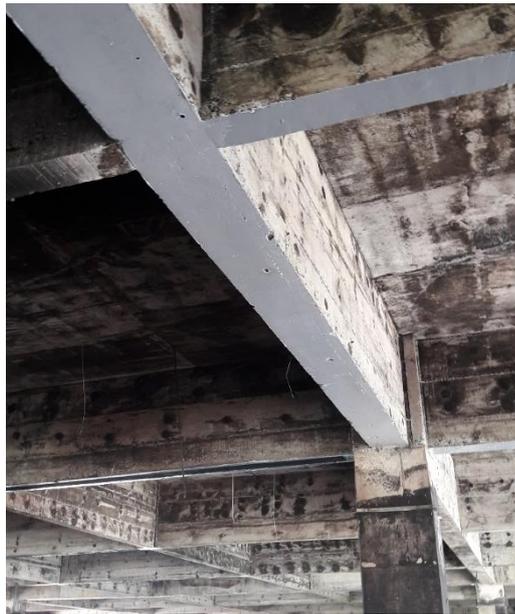
A equipe do Observatório Social de Criciúma também constatou que estavam sendo aplicados os reforços com fibra de carbono durante a terceira visita, já nesta quarta visita, pode-se notar que as lajes já estavam todas com o reforço com fibras de carbono e quase todas as vigas estavam terminadas, faltando então só a última etapa que seria a aplicação da fibra de carbono, sendo que estas já estavam preparadas com o regularizador de superfície.

Figura 07: Detalhe das vigas após aplicação do regularizador de superfície. (Fonte: Dos autores 2016)

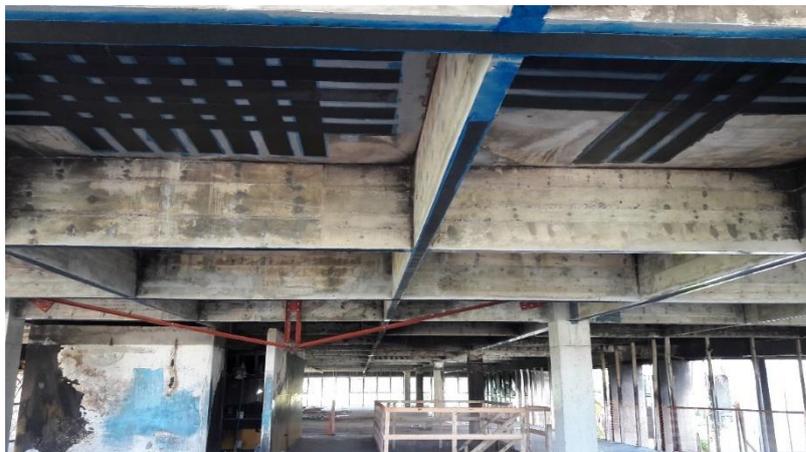
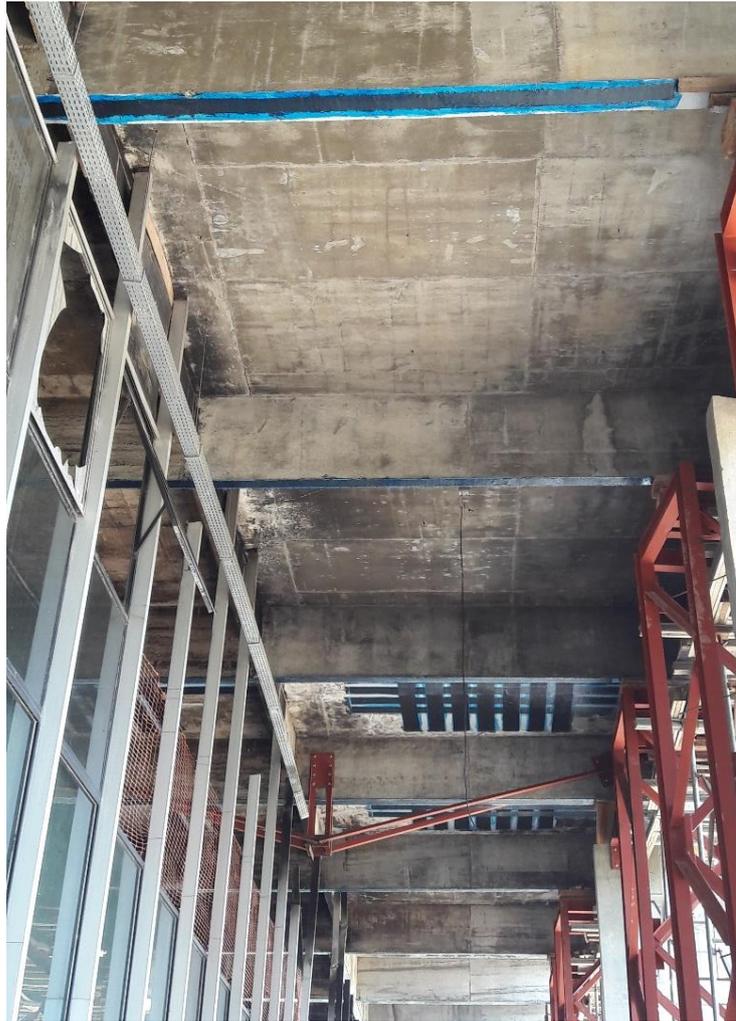
Figura 08: Detalhe das vigas e laje com reforço de fibra de carbono. (Fonte: Dos autores 2016)

Figura 09: Detalhe das vigas e laje com reforço de fibra de carbono. (Fonte: Dos autores 2016)

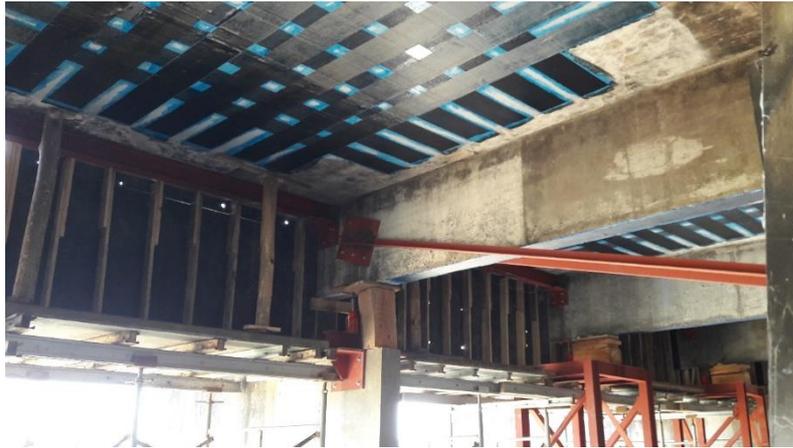
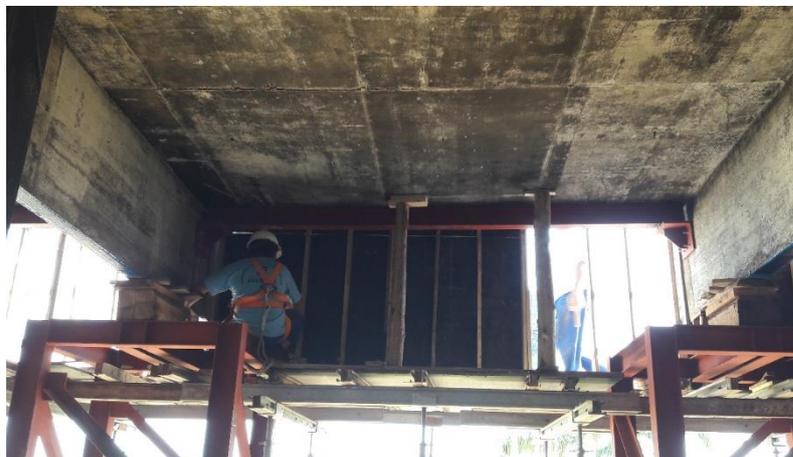
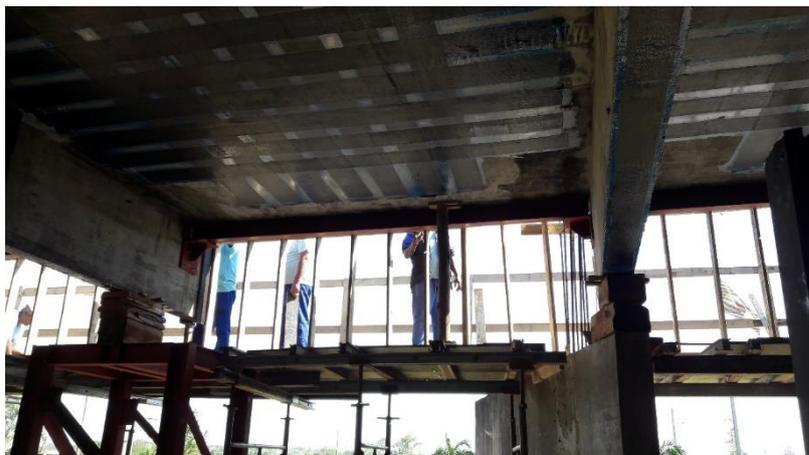
A equipe do Observatório Social de Criciúma também constatou que foram terminadas as demolições das vigas de bordo (V1 e V11) e preparadas as esperas para colocar as ferragens, estas serão colocadas a partir da semana do dia 19/09/2016, sendo que no momento estavam realizando as fôrmas para as vigas.

Figura 10: Instalação das fôrmas para concretagem da viga de bordo. (Fonte: Dos autores 2016)

Figura 11: Instalação das fôrmas para concretagem da viga de bordo. (Fonte: Dos autores 2016)

Figura 12: Instalação das fôrmas para concretagem da viga de bordo. (Fonte: Dos autores 2016)

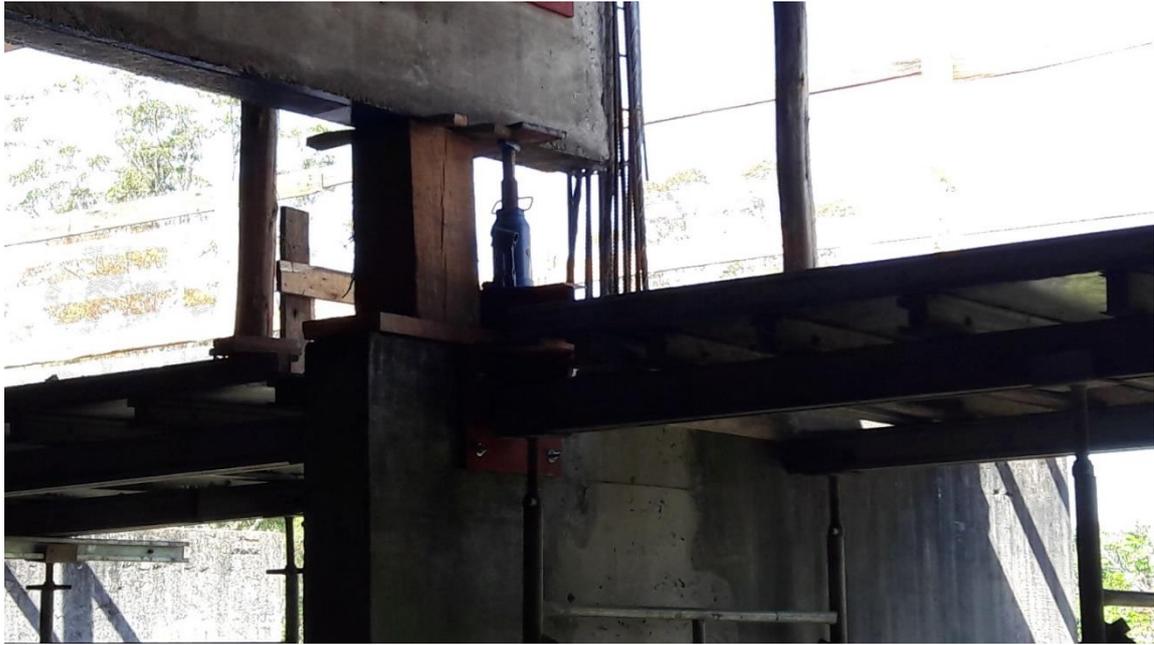
Na semana da quarta visita também foi realizado o trabalho de macaqueamento da estrutura, sendo que esta foi elevada em alguns trechos em seu máximo permitido, que seria de 5 centímetros, já em outros pontos não foram preciso fazer uma elevação acima de 3 centímetros para nivelar com o resto da construção. Nos pontos que não foi atingido o nivelamento, será realizado um trabalho para nivelar e deixar esteticamente toda a estrutura alinhada.

Figura 13: Detalhe da estrutura macaqueada. (Fonte: Dos autores 2016)

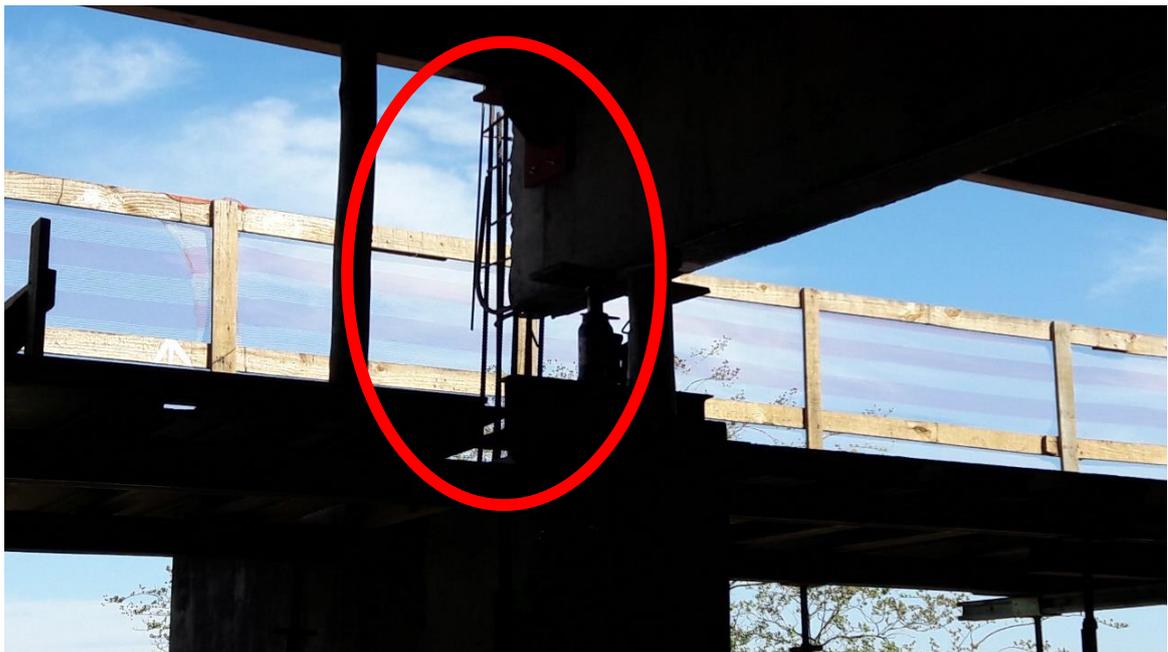
Figura 14: Detalhe da ferragem colocada após a demolição complementar de 18 cm. (Fonte: Dos autores 2016)

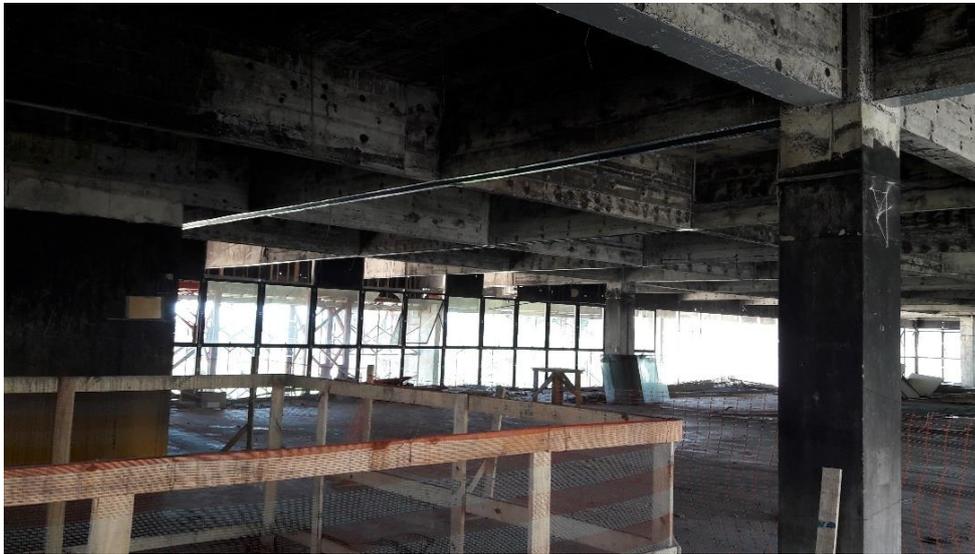
Ainda foi observado que foram instaladas telas de proteção na área interna do pavimento superior, a fim de que se isole a área onde estão sendo executadas as

obras de recuperação e possibilite maior segurança aos profissionais e visitantes da obra.

Figura 15: Tela de isolamento e guarda corpo instalados na escadaria. (Fonte: Dos autores 2016)

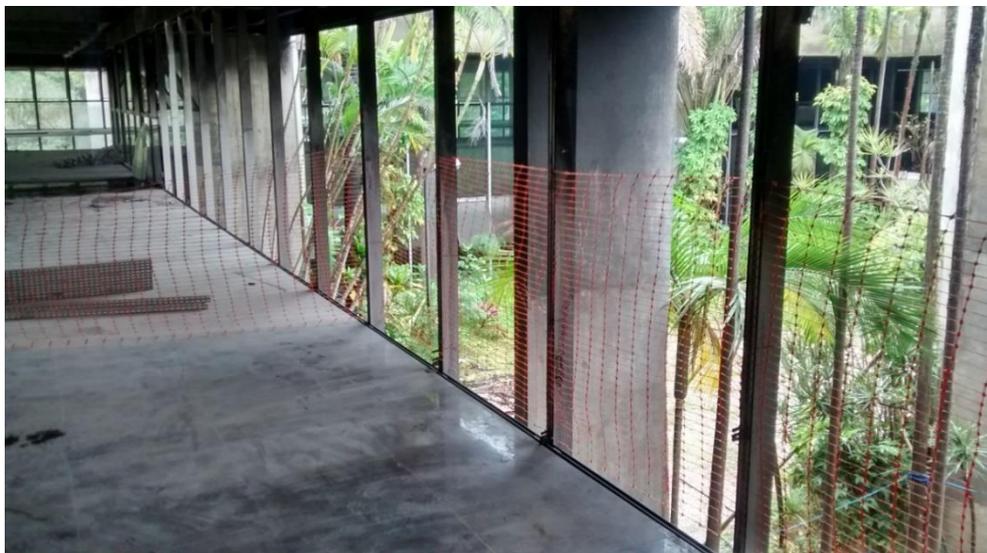
Figura 16: Tela de isolamento instalada na área de execução das obras. (Fonte: Dos autores 2016)
