RELATÓRIO DE ACOMPANHAMENTO DAS OBRAS PÚBLICAS MUNICIPAIS

Relatório número: RAO 024/OSC/2018

Objeto: Contratação de empresa de engenharia para execução dos serviços necessários às obras de construção de uma Unidade Básica de Saúde – (UBS Tipo 1) com 352,42m² na rua Antonio de Oliveira – bairro Vila Zuleima no Município de Criciúma-SC.

RELATÓRIO DA 3ª VISITA – DIA 18/09/2018

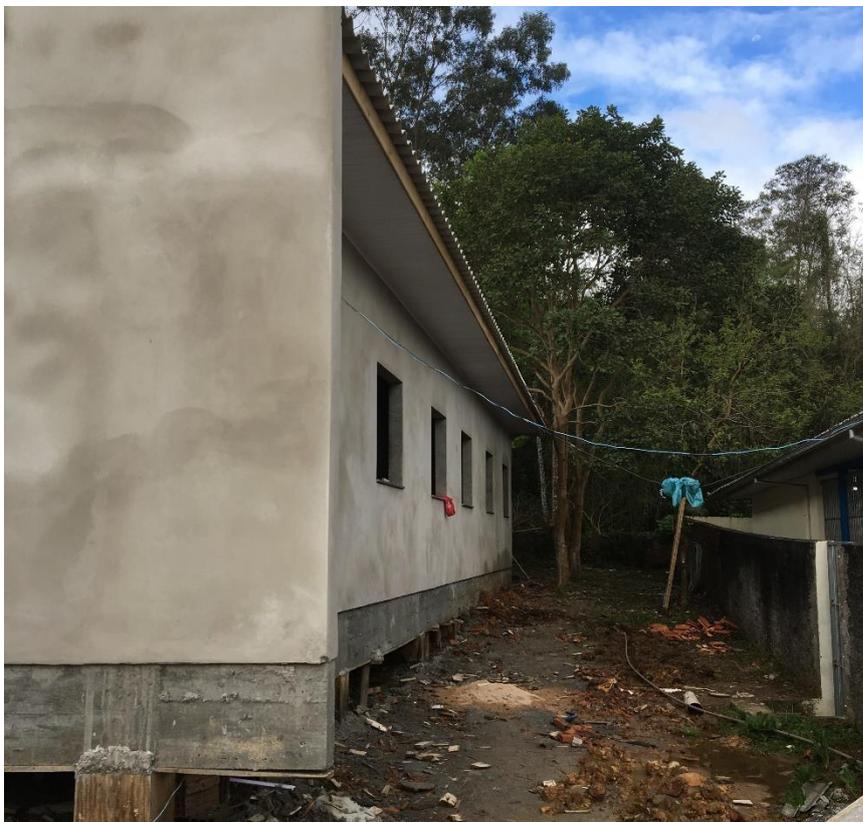
Figura 6: Fachada lateral. (Fonte: Dos Autores 2018)

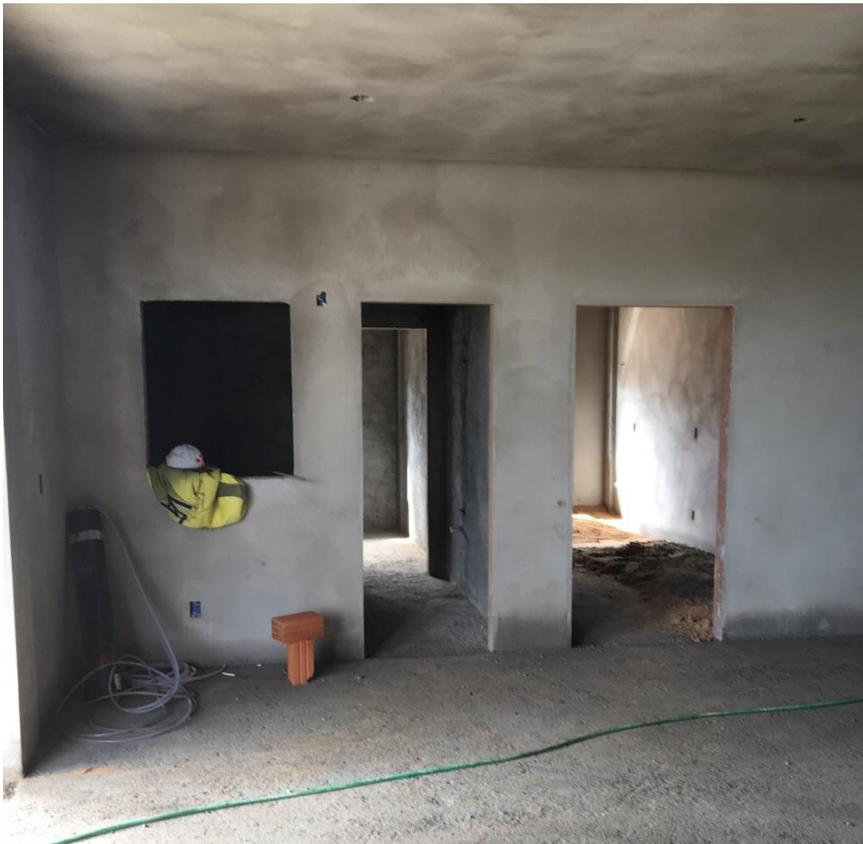
No momento da visita, trabalhadores produziam argamassa para a execução do reboco e do contrapiso interno da construção. O contrapiso é utilizado para regularizar e nivelar a laje, servindo posteriormente de substrato para a instalação dos pisos. Em diversos ambientes estes trabalhos encontram-se finalizados ou em processo de conclusão.

Figura 11: Argamassa de revestimento concluída. (Fonte: Dos Autores 2018)

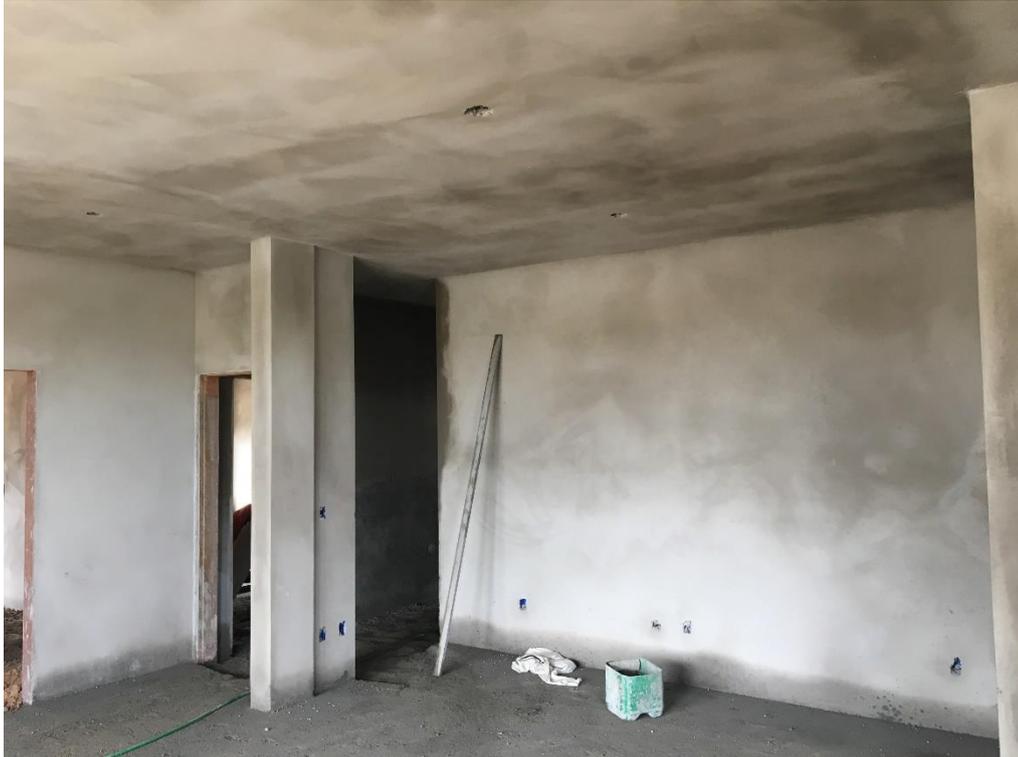
Figura 12: Argamassa de revestimento concluída. (Fonte: Dos Autores 2018)

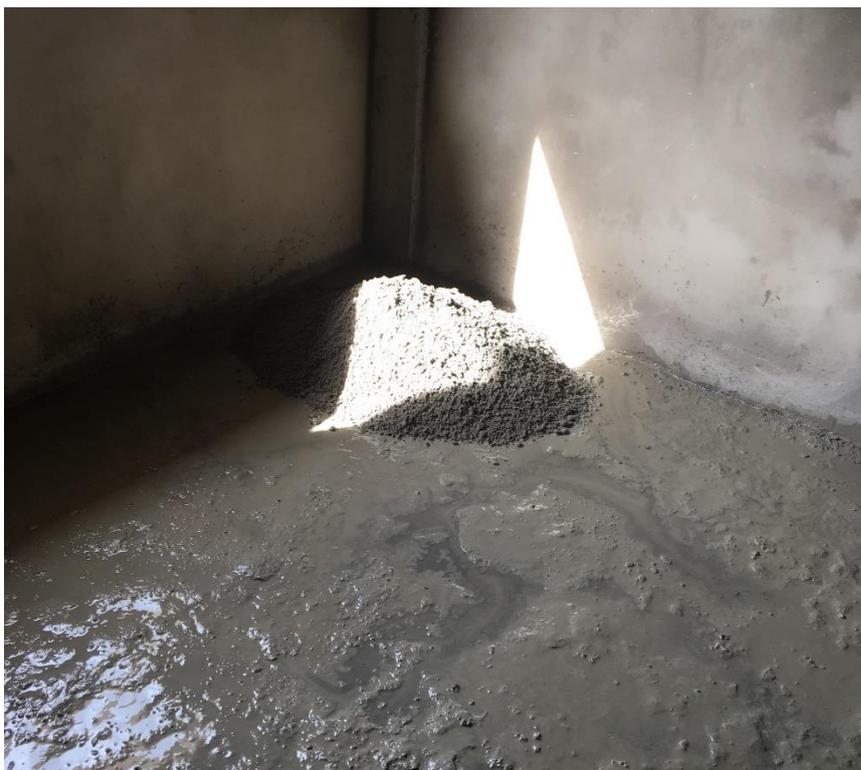
Figura 14: Massa para execução de contrapiso. (Fonte: Dos Autores 2018)

Outro ponto que chamou a atenção da equipe, foi o armazenamento incorreto do cimento e da areia. A umidade retida no agregado (areia), acaba sendo absorvida pela parede, o que pode acarretar em patologias futuras no revestimento de pintura ou azulejos, caso a região não esteja completamente seca antes da execução. Além disso, o cimento não deve ser armazenado em contato direto com o solo e sim em estrados a 30cm do chão, o armazenamento incorreto pode provocar a perda de suas características e propriedades.
